地上型3次元レーザー測量による東名運河の護岸被災調査

野蒜築港ファンクラブ 正会員 後藤浩佳
株式会社テクノシステム 正会員 丹治史哉
東北大学大学院工学研究科 正会員 後藤光亀

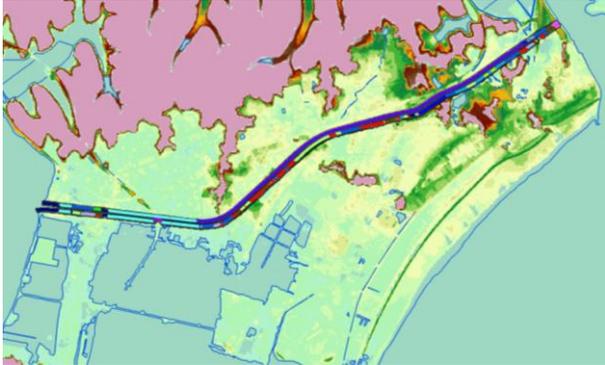
図-1 運河護岸の分類 (運河の海側と陸側を両方表示)

運河護岸の分類、津波後の5mメッシュ国土数値情報(国土地理院)

コンクリート護岸

石積み護岸

その他(土囊・矢板・レンガ)

図-1に運河護岸の種類(海側、陸側)を、図-2に護岸の分類と被災状況を示した。津波前に運河護岸の解析は行われていない。したがって、今回は津波前の損傷と津波後の被災を合わせたものとなる。

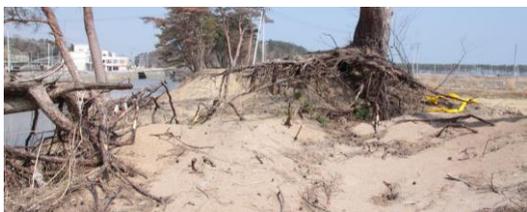
写真-2 松の根周辺の護岸の被災状況

松の根は、津波の運河堤防越流時にこの様に機能したのか、この被災デジタルデータの活用が今後期待される。

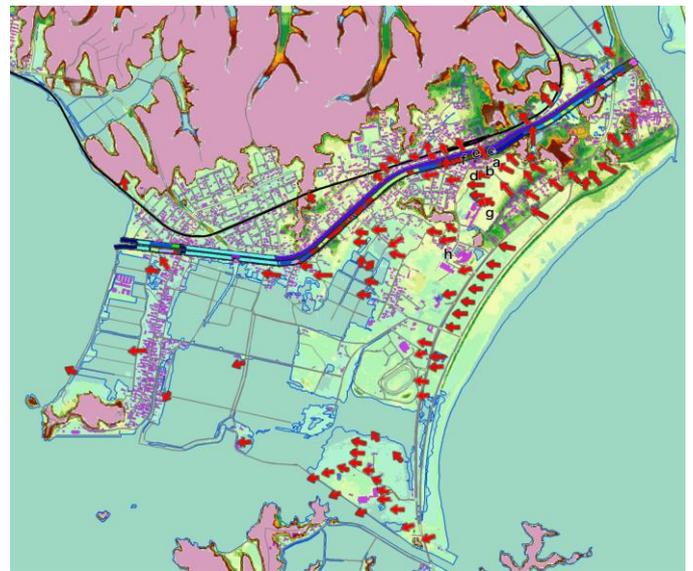
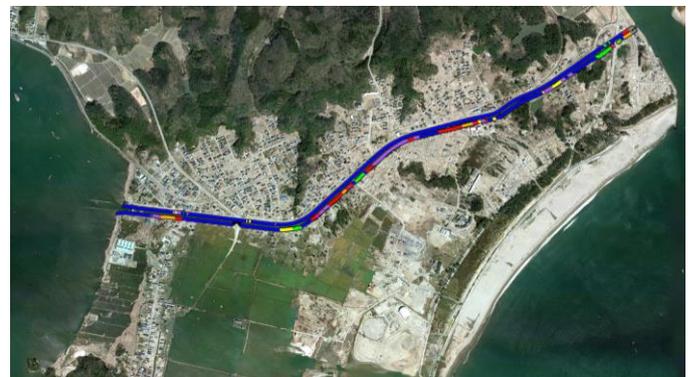
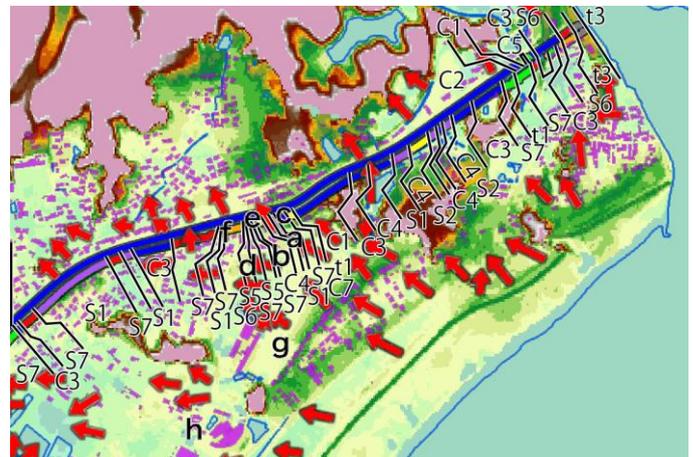
図-2 護岸の分類と被災状況

■建物 ▲津波流向

運河護岸の分類、津波後の5mメッシュ国土数値情報(国土地理院)

Google Earth (2011.04.06) の画像に護岸の被災状況を表示。

津波流向と護岸の分類および被災状況

運河の海側と陸側を両方表示。上方向が北。

運河の海側にあった野蒜市民センター(a,図-2)の地盤高は2.3m、津波浸水深6.1m、津波到達高8.3m、運河の陸側の野蒜駅ホームで地盤高は3.1m、津波浸水深2.3m、津波到達高5.4mであった。この結果から、東名運河を堺に約3mの津波到達高さの差があったことが示された。野蒜駅周辺では、運河は津波の威力を軽減してくれたのである。

津波の流向は、自然地形や堅固な建物などに影響された。鳴瀬川の野蒜水位観測所の記録によれば、津波の第1波が最大水位8.5mを示し、第1波の高さ5m以上の津波は14分間続いた。したがって、東名運河堤防の高さは1~5mなので、海側の運河護岸は津波の越流被害を受けたことになる。

運河の陸側は、コンクリート積みブロック護岸部で県道27号線(奥松島パークライン:標高約1~2m)であり、津波の押し波、引き波でもほとんど被害はなかった。

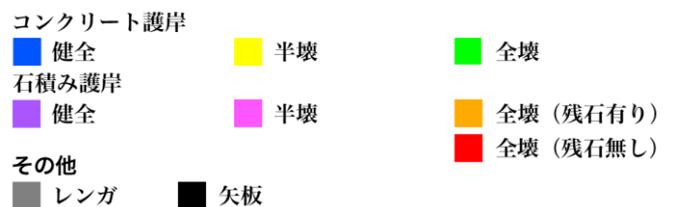
写真-1 船舶の航跡波と護岸の破損

写真-1に示すように、震災前の写真から、係留用パイプの塩水によるサビの高さと稲井石の石積み護岸の法面の高さを比較すると、運河の満潮時に護岸の石積み部を越えた水位に達し、護岸の土砂法面の浸食がすでに発生している。これに船の航跡波が護岸の浸食を加速させる。

このように、津波前にはすでに石積み護岸が損傷しており、これは満潮時の船の航跡波に対する配慮不足が原因である。鳴瀬川の左岸にある浜市漁港からの漁船は、荒天の際、河口突堤部からの出入りが出来ず、東名運河、松島湾、潜ヶ浦水道、石巻湾への経路を選択する。この時、船の速度が速く大きな航跡波が発生し、その影響は大きい。

(撮影:1997年3月27日)
