# 八戸火力5号機コンバインド化工事における既設水路の有効利用を考慮した設計と施工

東北電力株式会社 八戸火力発電所建設所土木建築課 正会員 小崎 力  
東北電力株式会社 八戸火力発電所建設所土木建築課 法人会員 中野 範彦

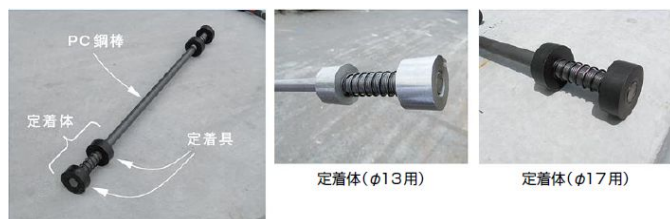
写真-1 マルチプルナットバーの種類と形状<sup>2)</sup>

検討の結果、古い時代に建造された構造物のレベル2地震動への対応策として開発されている、「あと打ちせん断補強筋工法」（使用材料を芯材にPC鋼棒を使用する「マルチプルナットバー：MNB工法」）を選定した。

当該製品はPC鋼棒を使用しており芯材が高強度

のため1本当たりの負担範囲が広く施工本数を他の製品に比較して少なくすることができ、コンクリート躯体の損傷リスクを最小限にすることができる。

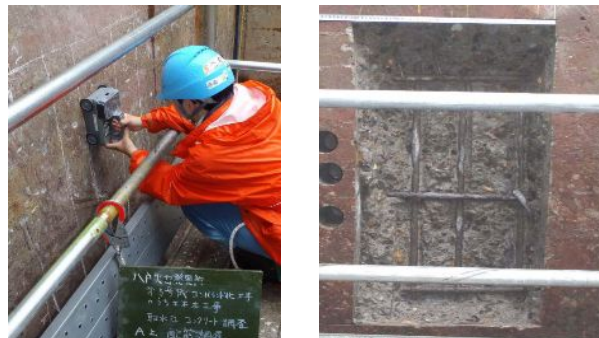
写真-2 鉄筋探査状況 はつり調査状況

今回の工事では、隣接する既設3号機が運転中であることから施工には細心の注意を払った。既設水路躯体の鉄筋調査として全断面の超音波探査を行うとともに、詳細配筋を確認するためはつり調査もあわせて実施することとしたが、実施工では調査による確認が難しい組立て鉄筋やハンチ筋などの鉄筋に接触するトラブルが予測された。

このため、当該工事では、削孔作業を慎重に行うため人力で行い、鉄筋に接触した場合は作業を停止し、施工者と発注側双方で、その都度鉄筋接触の状態確認を行い、施工位置変更などによる補強解析を逐次実施することにより、既設水路への影響を与えず無事工事を完了することができた。
