# 高速道路の橋梁床版の応急補修の課題と対応

東日本高速道路株式会社 古川管理事務所 法人会員 ○並木 雄也

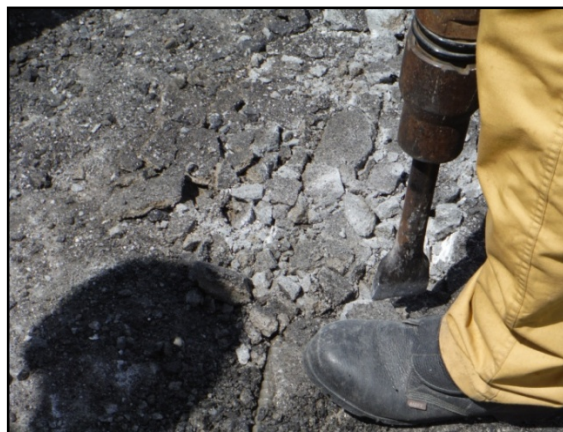
図1. 床版のはつり作業

2点目は床版部のはつり作業によるマイクロクラックである。ウォータージェットを使用できない、小規模の床版部のはつり作業は、通常小型ブレーカーを使用してコンクリートのはつり作業を行っている。小型ブレーカーでは、既設コンクリートにマイクロクラックが発生してしまい、その影響により界面剥離が発生し、付着強度が低下するなど、劣化の原因となる可能性があった。

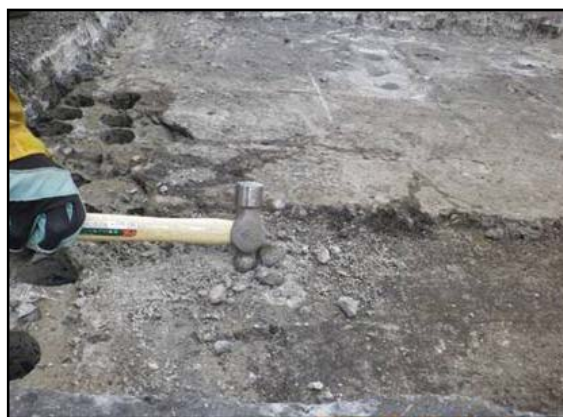
図2. 既設コンクリートとの剥離

3点目は、床版補修材の品質の確保である。古川管理事務所では床版補修材として特殊モルタルや超速硬コンクリートを使用していた。しかし、一部の補修箇所ではコンクリートが剥離していたり、砂利化及び土砂化したりしている状況が確認されていた。

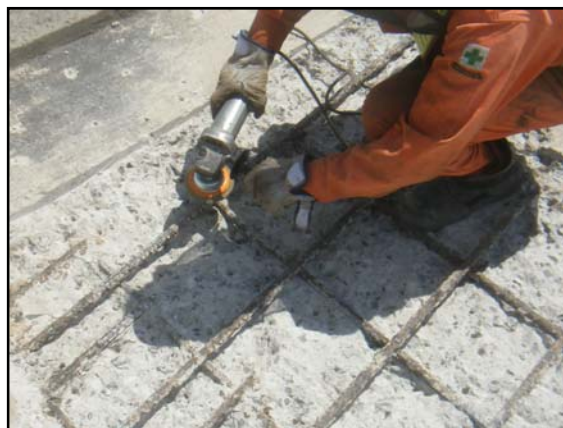
図3. ブラシによる鉄筋の錆落とし作業

今回の試験施工においては、ブラシにより鉄筋の錆落としを十分に行った。また、床版補修材の付着を高めるために、ピック等を使用して鉄筋背面まで露出させることとした。なお、既設コンクリートと床版補修材との接着剤にはエポキシ樹脂系接着剤を使用している。

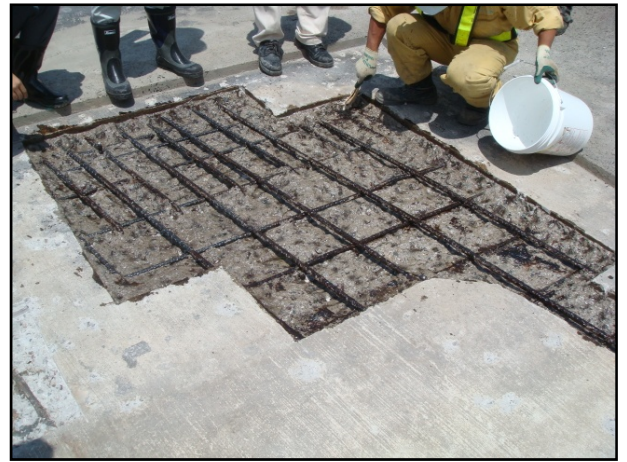
図4. 浸透性接着剤の塗布作業

床版のはつり作業でのマイクロクラックの対策としては、ウォータージェットによる施工も検討した。しかしながら、小補修の場合にウォータージェットを使用すると単位面積当たりの補修費用が高くなることから、今回の試験施工では通常の小型ブレードによるはつり作業の後に、既設コンクリート表面に浸透性接着剤を塗布することで、マイクロクラックの抑制を行うこととした。

施工手順は、まずはつり作業で生じた浮きコンクリートをハンマーで叩いて撤去清掃し、ローラー及び刷毛により既設コンクリート面に塗布を行った。

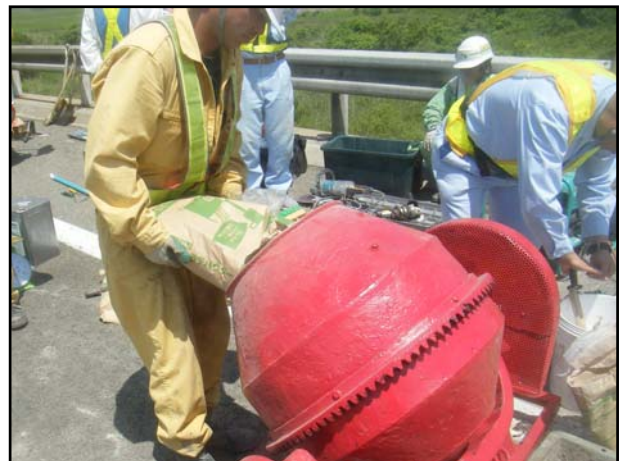
図5. 傾動ミキサによる練混ぜ状況

施工手順は、傾動ミキサを使用して練混ぜを行い、人力で敷均しを行ったのち、型枠バイブレーターによって締固めを行った。なお、施工性は通常のモルタルと同程度であり、特に問題はなかった。

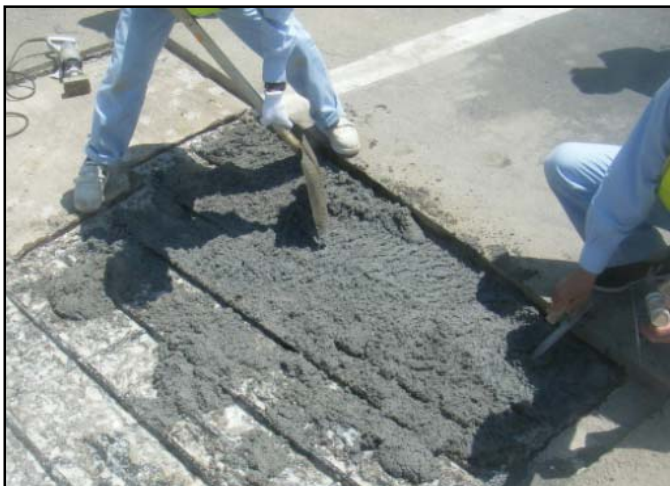
図6. ポリマーセメント系モルタルの敷き均し作業

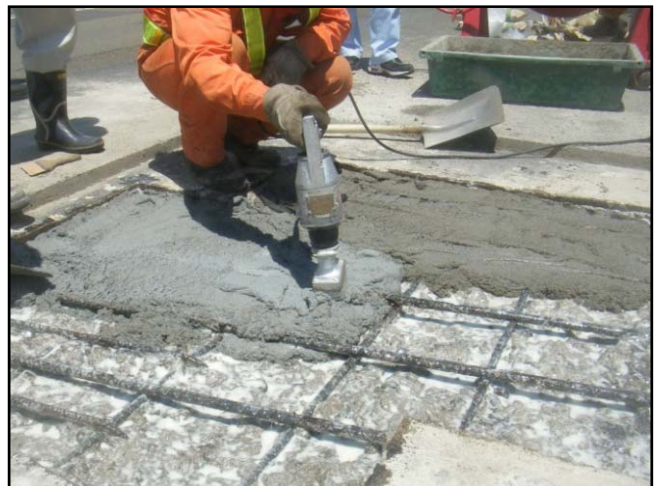
図7. ポリマーセメント系モルタルの締固め作業
