# 緑化補強土壁における損傷事例及び補修対策

東日本高速道路株式会社 秋田管理事務所 法人会員 ○外崎 靖也  
株式会社ネクスコ・メンテナンス東北 秋田事業所 賛助会員 徳永 源造

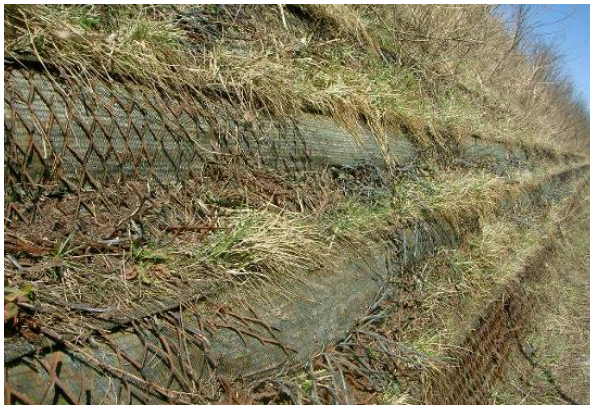
管内の緑化補強土壁は、平成 14 年開通区間の秋田自動車道の昭和男鹿半島 IC～琴丘森岳 IC 間および日本海東北自動車道の岩城 IC～河辺 JCT 間の橋梁やカルバートボックスの巻込み部、本線疑似切土に 4 種類使用されている。のり面の変状はなく、ジオテキスタイル自体の損傷はみられなかった。しかし、壁面材の損傷状況に着目すると 1 種類の緑化補強土壁において、壁面材が部分的に損傷している箇所が確認された(写真-1)。

写真-1 壁面材の損傷状況

損傷を確認した壁面材は、ポリエチレンコーティングされたエキスパンドメタルを使用したもので、損傷の要因は、紫外線により被覆しているコーティングが剥がれ、雪氷作業における凍結防止剤の影響でエキスパンドメタルが腐食・劣化したと考えられた。また、損傷が大きい箇所は除雪による投雪で凍結防止剤を含んだ堆雪範囲とリンクしていることが確認できた(写真-2)。

壁面材は部分的に欠損している箇所もあり、そのまま放置すると盛土材が流出する恐れがあることから、緊急的な対策が必要な状況であった(写真-1)。損傷状況から補修方法を検討すると、ジオテキスタイルの再構築または押え盛土などの工法が考えられる。しかし当該箇所は暫定 2 車線区間であり、作業範囲を確保するためには、通行止めや交互通行規制による施工でしか対応できず、高コストで工期の長期化が余儀なくされる。

今回の損傷は、現段階で壁面材の腐食のみであり、盛土内に敷設されているジオテキスタイル自体は健全であるため壁面材を新たな材料で抑え込む補修方法を検討した。そこで壁面材の損傷度が高い箇所にフレキシブルに対応でき、耐候性・耐塩性である高強度プラスチックを既存壁面材上に設置することを考案した。選定した高強度プラスチックは、耐久年数が 50 年程度で耐候性・耐薬品性に優れ、かつ吸水率が 0.01%で凍結防止

剤の影響を受けにくいものを採用した。使用材料は各層厚ごとに発生するはらみを樹脂網と留めピンによって抑制できる仕様とした。面壁をおさえるため、浮上防止鉄筋を縦断方向に設置し、1200mm 間隔で留めピンを固定した（図－1）。

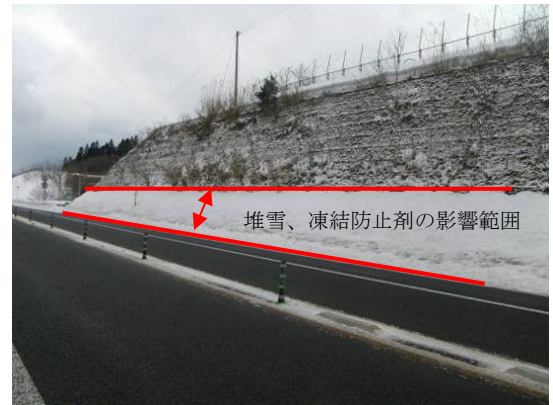
写真-2 雪氷期の堆雪状況

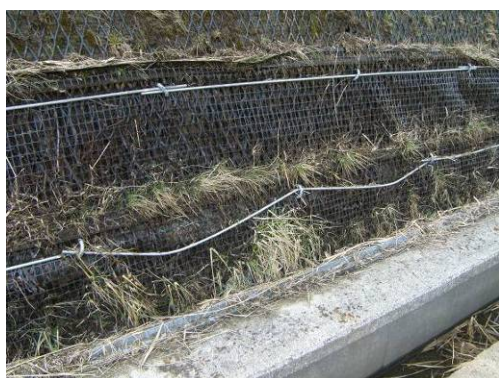
施工から約2年が経過し、現時点では面壁材の剥がれや盛土材の流出及び浮上防止鉄筋の変形は確認されておらず、一定の効果があったと思われる。しかし、構造に直接の影響は少ないが越冬後に再下段の浮上防止鉄筋に変形がみられた（写真－3）。原因は、除雪作業での堆雪により沈降力が作用したものと考えられる。雪の沈降力は毎年の雪の量で様々に変化しガードレールのブラケットを破断させる程の応力が作用することから、最下段のみ留めピンの設置間隔を半分の 600mm 間隔で見直し対応した（写真－4）。

写真－3 融雪期浮上防止鉄筋の変状

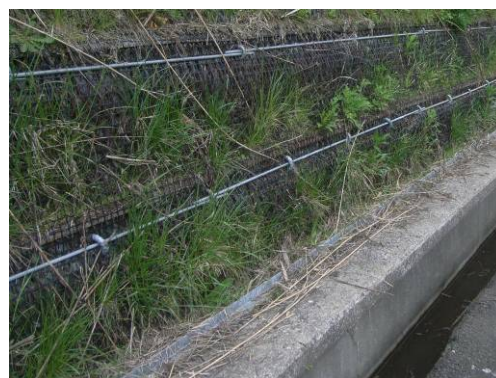
写真－4 留めピン間隔見直し後の状況
