# 数値計算を用いた岩崎川橋の橋台背後の洗掘発生要因の検討

岩手大学 学生会員 ○吉田秀 正会員 松林由里子

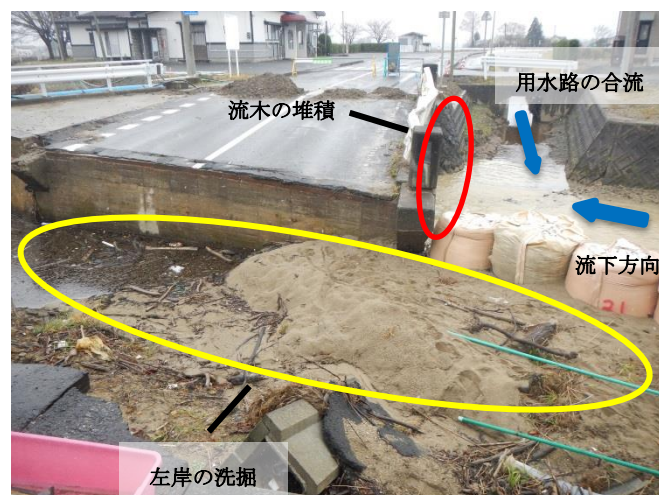
写真1: 岩崎川橋の様子(2013/12/12 左岸より撮影)

写真1は洪水によって橋台背後が洗掘被害を受けた岩崎川橋を左岸から撮影したものである。被害発生後に流木堆積が確認されており、右岸側上流に用水路が接続されている。また、護岸越流により周辺家屋の浸水や道路冠水被害が生じている。右岸側では護岸洗掘や決壊は見られなかった。

洗掘被害発生が左岸に偏った理由として、護岸の耐久性や流れの左右不均衡が考えられ、地形的要因や、被害発生翌日の写真で確認された流木堆積が影響を及ぼした可能性が考えられる。

一方、実際の洗掘箇所は、橋の上流開口部から約 6.3m 上流を始点とし、橋台背後に至る距離約 19.4m の区間である。越流した位置よりさらに下流で洗掘が生じた要因を本研究結果では予測することができなかった。左岸だけで護岸洗掘が発生した理由として、岩崎川橋の右岸上流で用水路が合流していること。また橋に堆積した流木に偏りが生じていた可能性が考えられる。

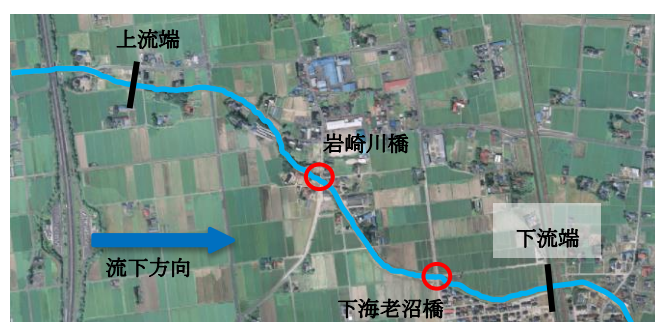
図1: 岩崎川の対象区間(写真は岩手県河川課提供)

計算に用いた地形データは、岩手県河川課から提供された被災後の測量結果の平面図と横断面図を用いた。図1に本研究の計算対象領域を含む長さ約1.6kmの計算区間を示す。
