ICTを活用した橋梁点検の効率化に関する取組

東北大学大学院工学研究科インフラマネジメント研究センター 正会員 ○小早川 正樹
(同) 正会員 久田 真
(同) 正会員 水城 亨
東京大学大学院 情報学環 正会員 鎌田 貢

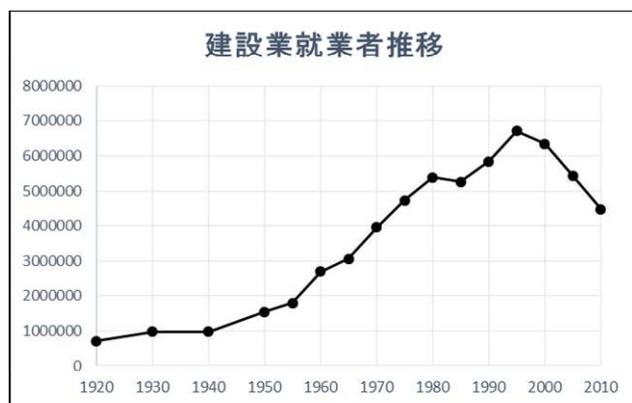
表-1 建設業就業者推移¹⁾

しかし、全国にある全橋梁の点検を定期的を実施するには、多くの点検作業員が必要である。しかし、近年の少子高齢化、および公共事業の減少により建設業に従事する人員は年々減少傾向にある。（表1参照）

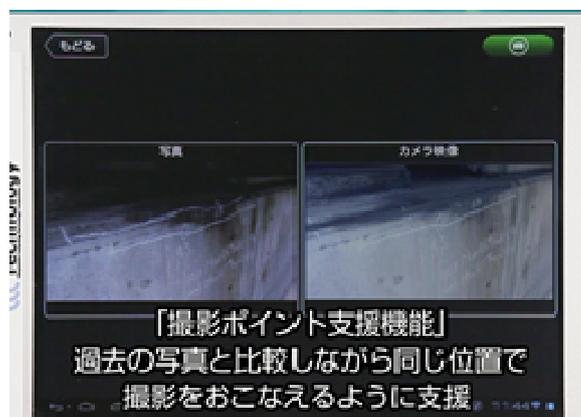
写真-1 タブレット端末画面

また、タブレット端末の画面に、過去の点検写真を比較確認して新しい写真を撮影可能とすることで撮影時の同一アングルを補助する。（写真1参照）

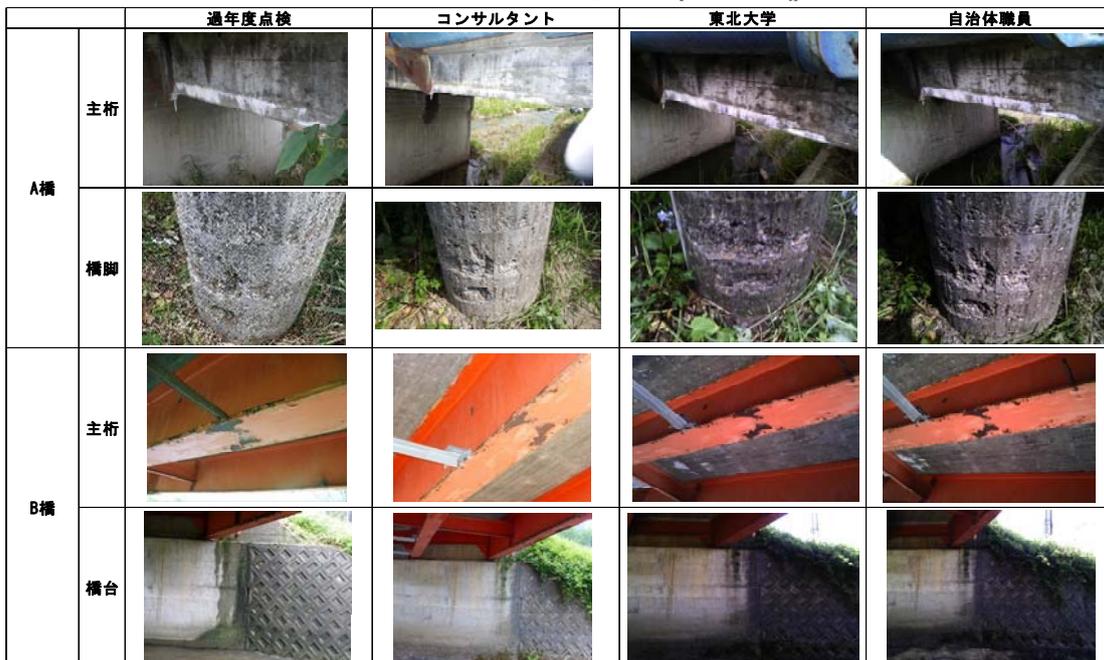
表-3 点検写真比較

表 3 に示す通り A 橋および B 橋の写真において,各実証者とも過年度点検同一の損傷およびアングルで撮影している. よって,写真撮影の精度に関しては端末を利用することによってある点検者の技術力のかかわらず一定水準は確保可能と考える.

過去の点検写真と,各撮影者の撮影した損傷写真の位置やアングルの違いを比較する.
