# 常磐道 橋梁上部工工事における屋根養生について

東日本高速道路(株) 東北支社 仙台工事事務所 法人会員 ○仁藤 健  
同 井須 勝  
同 姉帯 信幸

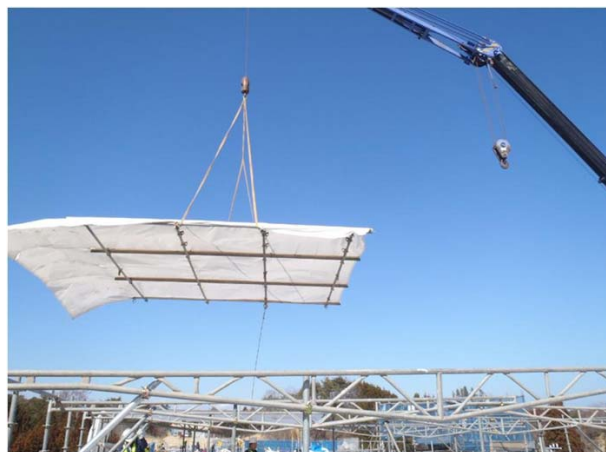
写真－２. 屋根設置状況(施工方法①)

- ① 屋根を地上で組み、クレーンを使用して橋梁上に設置する方法。地上作業のため安全性が高く、支柱を建てておけば屋根の転用が効率的になるが、設置の際、支柱との調整や屋根同士の間隙埋めが必要。
- ② 橋梁上の設置箇所ですべて屋根を組み立て、確実な屋根の設置ができる方法。高所作業であること及び床版の型わく作業等と作業ヤードが重複するので、安全な作業環境の確保が必要。

当工事区間では①の方法は屋根を転用する工事にて採用し、②の方法は打設回数の少ない橋梁に採用して全体作業の効率化を図った。(写真－２)

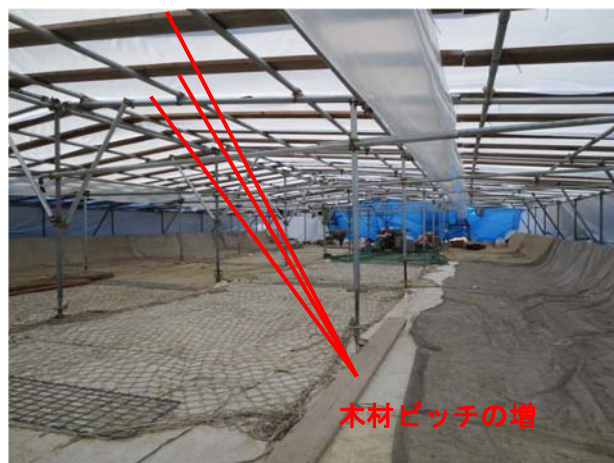
写真－３. 屋根改良状況

屋根の破損を防ぐため防災シートとしたが、クランプ設置箇所等の骨組みの凸部は、風によるシートの振動で穴が開き、床版コンクリート打設作業中に屋根を補修して現場が混乱する事例が発生した。

上記対策としてシートを固定する木材を増加してシートを面的に固定し、耐久性を向上させて対応した。
