# 橋梁長寿命化修繕計画における橋梁補修工事の課題に関する一考察

(株)中央コーポレーション 正員 ○新銀 武  
(株)中央コーポレーション 江刺 秀樹  
(株)中央コーポレーション 高館 和弥

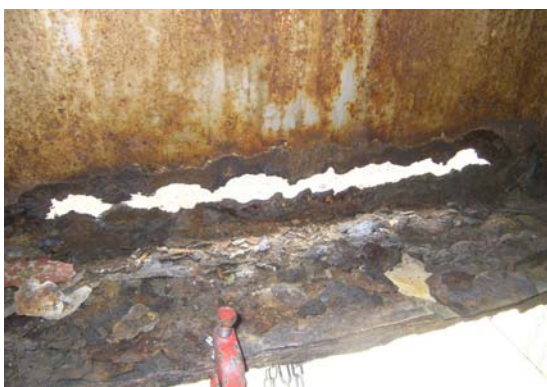
遠望目視範囲である支間中央主桁下フランジ部に著しい腐食損傷が発見された。(写真-1) 鋼板厚減少が著しく、一部ではウェブが完全に断面欠損しており早急な対策の必要性があった。

写真-1 主桁下フランジ腐食損傷

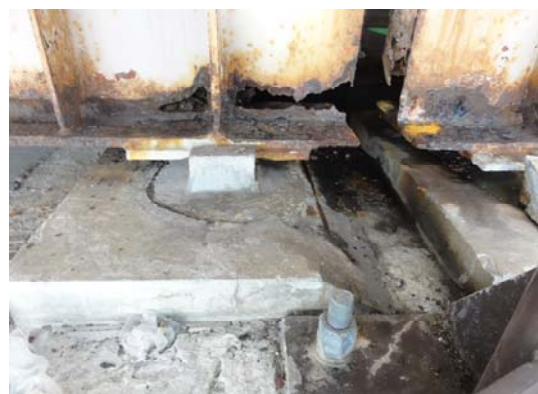
写真-2 桁端部腐食損傷

桁端部の腐食損傷は当初点検の結果からも確認されていたが、近接調査の結果、点検結果よりも著しい腐食損傷が発見された(写真-2)。支間中央部同様に一部完全に断面欠損している部分の有り、早急な対策の必要性があった。

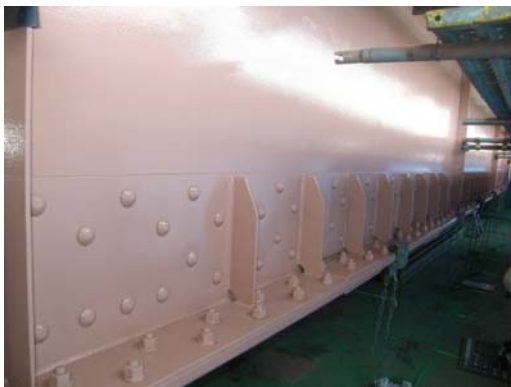
写真-6 鋼桁補強状況
