# Photog-CAD による北上・東名運河の再生復興工事に伴う運河護岸発掘調査

野蒜築港ファンクラブ 正会員 後藤浩佳  
東北大学大学院工学研究科 正会員 後藤光亀

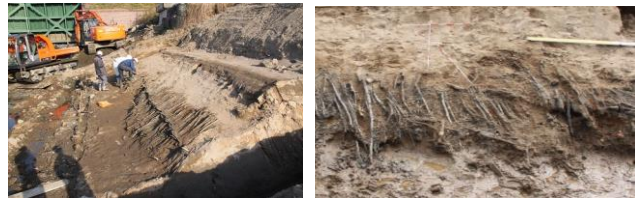
写真-2 東名運河の柴工護岸発掘調査（2014.11.10）

国土交通省北上川下流事務所と東松島市が埋蔵文化財調査を 2014 年 9 月～11 月に実施した。Photog-CAD による解析も行われた。国土交通省北上川下流河川事務所は、この柴工護岸の一部を切り取り保存を行った。

右下：「柴工水刳説明書」にある柴工図面（柴工床堅ノ工の一部）<sup>4)</sup>

東名運河は埋蔵文化財包蔵地であるため、野蒜水門の改築に際し埋蔵文化財調査が 2014 年 9 月 16 日から 11 月 21 日まで行われた。発掘調査によると、「丸太杭及び板柵で法留を形成し、砂利、粘性土を含む砂質土により盛土を施工。石積沈下防止のため粘土でコーティングした柵を盛土に張り付ける。その区間は朔望平均干潮位（T.P-0.74m）から平均水面間（T.P+0.22m）と推定される。砂利を多く含む砂質土を裏込材として稲井石を積み上げて施工された」としている<sup>2)</sup>。11 月 10 日の調査時には、調査開始時に比較し地下水が運河側に滲出し護岸の法面が杭木群から 1m 上方まで崩れてしまった。この法面盛土の安定の為に柴工が施工されたと推察される。稲井石の空積みも大きささまざまな大きさを組み合わせ、柵は斜面に斜めに配置されているのが特徴である。この柵は若枝を約 60cm 間隔に盛土に 1m ほど挿し込み、この枝群に別の細い枝で編んでいく工法であ

る。発掘断面の挿し込まれた枝は護岸の表層ほどしなり表層部の沈下移動を示唆している。この工法は、近世から近代の工法をまとめた明治 14 年内務省土木局編が発刊した「柴工水刳説明書」<sup>4)</sup>の「柴工床堅ノ工」の図面と酷似している。

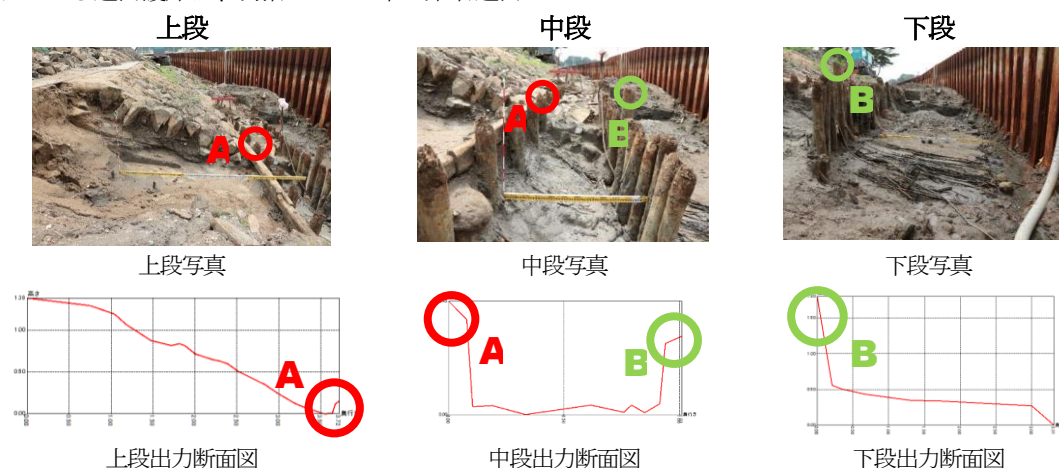
図-1 Photog-CAD による東名運河の柴工護岸調査 下段の柴工は、現在の計画河床高より約 1.3m 下方に柴工が施工された。この発掘場所から亀岡橋方向約 150m 南の地点でも柴工護岸が発見された。しかし、2 列の杭木群の運河側には柴工は確認されていない。この地点では、2001 年に機械で切断された稲井石（20×20×50cm 程度）と吸出し防止シートを用いた護岸が施工されたが、旧稲井石護岸との境界水位は平均水面 +0.22m より上方である。これは平均水面から朔望平均満潮面の水位では船舶の航跡波などで護岸が崩れていたことを示す。

Photog-CAD のデジタル写真撮影の方法は、距離と高さを示すスタッフや測量ピンを設置し、このスケールを写し込みながら左右 2 か所と正面 1 か所の計 3 枚を撮影する。その後、パソコンへの写真の入力とスケール長さ入力や測点などのソフトによる解析を行い、3 次元の地形モデル（TIN）や横断面の表示が可能である。

今回、東名運河の亀岡橋付近で発見された柴工護岸の場合、運河護岸に矢板を施工しての発掘調査のため、一度に柴工護岸全体をデジタルカメラでの撮影がすることができなかった。また、杭木などの突出している物体では撮影できない裏側が生じる。そこで、狭い空間でもこの裏側を補間する様に撮影場所を選択した。図-1 に示すように、測量の起点となる杭木を区切り位置として、3 箇所で別々に 3 枚ずつ計 9 枚を撮影し、断面図を出力して目印になる杭木の位置 A 点、B 点をそれぞれ接続し、上段・中段・下段の連続した横断面図を作成した。
