# 住民主導によるチェックシートを用いた簡易橋梁点検システムの導入に関する検討

日本大学 学生会員 ○浅野 和香奈  
日本大学 正会員 子田 康弘  
日本大学 正会員 岩城 一郎

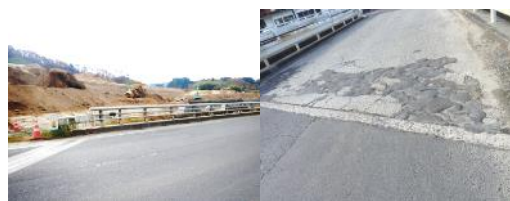
写真-2 A 橋(左)・B 橋(右)の橋面
