表面養生がコンクリートヘアークラック発生に与える影響について

(株)中央コーポレーション                      ○鈴木 拓也  
(株)中央コーポレーション 正員            新銀 武  
(株)横河ブリッジ                                  箭原 大祐

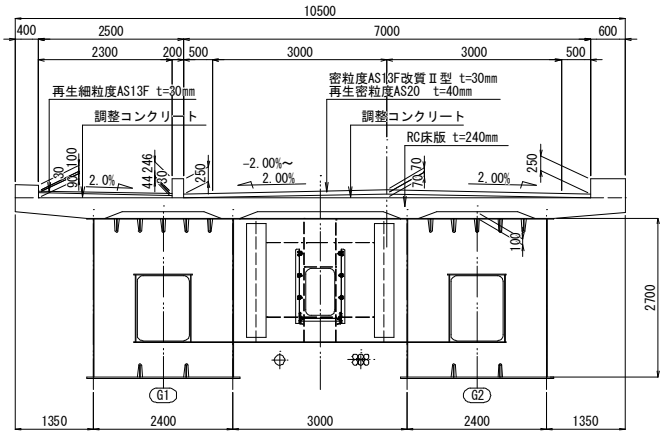
図-1 対象橋梁断面図

今回対象とする橋梁は岩手県大船渡市の 2 級河川盛川を跨ぐ橋長 182.1m、支間長 55m+70.1m+55m、全幅員 10.5m の鋼 3 径間連続非合成箱桁橋であり、床版は鉄筋コンクリート床版である。図-1 に断面図を示す。今回表面養生を行った地覆コンクリートの配合は 24-12-20-N 膨張材入(20kg/m<sup>3</sup>)である。地覆コンクリート打設時の天候は曇りで外気温は 4℃であり、打設後の養生はジェットハーネスを用いた寒中養生を行った。

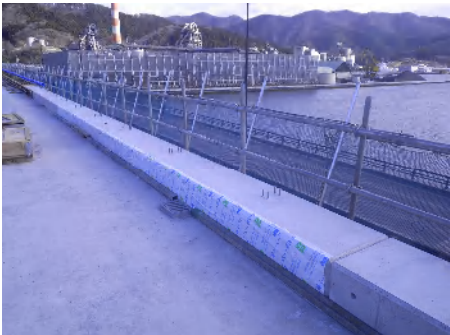
写真-1 保水養生テープ

コンクリート打設脱型後のコンクリート表面に直接貼ることにより、高い湿潤状態を保つことが可能で、表面を緻密化し強度向上が見込まれ、酸性雨・海水・塩害等による中性化を抑制することができる。(写真-1)

本稿提出時ではそれぞれの表面養生部及び非養生部を比較して、ひび割れの発生・コンクリートの状況変化に差異は見られなかったが、表面養生の経過を観察する中で 3 種の各表面養生箇所について、非養生部と比較し、目視においていずれもコンクリートの保湿効果が見られたことから、今回使用した 3 種の表面養生材に関してはコンクリート表面の乾燥を防止し、ひび割れ発生を抑制する効果があると考えられた.

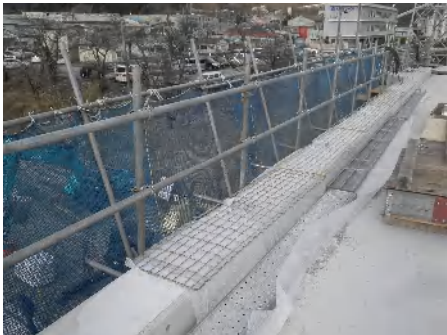
写真-2 気泡緩衝材

2 枚のポリエチレンシートから成り、一方のシートを成型した円柱状の突起の中に空気を閉じ込めたもので、梱包材や保温材として広く利用されており保湿性が高く、低コストかつ軽量で、設置が比較的容易。(写真-2)

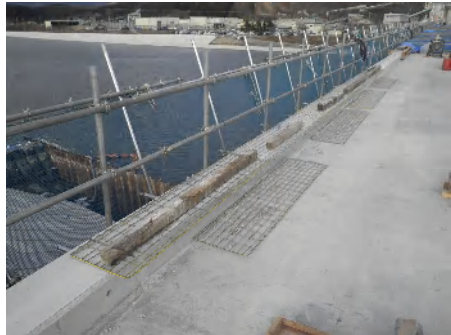
写真-3 ストレッチフィルム

ポリエチレン樹脂などを原料とした梱包用のフィルムで水分透過性は低い、気体の透過性が大きく、耐寒性に優れている。(写真-3)
