# 鶴岡管内における橋梁桁端の塩害対策について

(株)ネクスコ・メンテナンス東北 会津若松事業所 200890015 ○ 大塚 裕介  
(株)ネクスコ・メンテナンス東北 鶴岡事業所 200890015 半田 徹  
(株)ネクスコ・メンテナンス東北 鶴岡営業所 200890015 難波 俊一

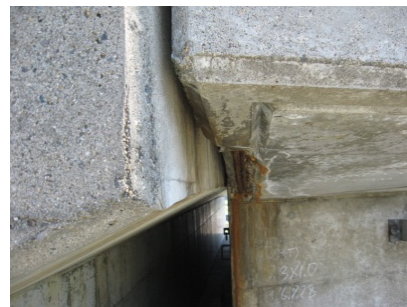
鶴岡管理事務所管内の山形自動車道、庄内あさひ IC～酒田 IC 間は、供用開始から 17 年経過し、構造物や橋梁付属物等の経年劣化が進行している。特に橋梁伸縮装置付近からの漏水、凍結防止剤による塩害が原因であると推察されるコンクリート桁端部等のひび割れ、一部剥落が発現している(写真-1)。桁端の断面復旧までこれ以上損傷を進行させないよう早急に漏水対策を講じる必要があり、検討の結果、管内で初めてのシリコン製防水シートによる漏水対策を、壁高欄・地覆部の隙間と地覆と舗装面の隙間に実施、その止水効果等の検証と桁端補修工法を検討するまでの報告である。

写真-1 桁端部の損傷状況

橋梁桁端損傷部の浮き等はハンマーでたたいて確認し、剥落の恐れがある箇所は、全てたたき落とした後、埃、浮鏝を除去後直ちにエポキシ樹脂スプレーを吹き付け鉄筋防錆する応急的補修を行った。次に、桁端損傷原因である漏水箇所を調査したところ、埋設型伸縮装置の劣化損傷、地覆部と舗装面の境界の隙間、地覆部の既設止水補修材(コーキング材)の劣化が漏水原因と特定された。(写真-2～4)

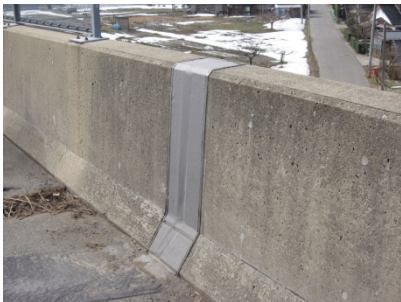
接着面がコンクリートやアスファルトのため、シート系を採用するに当たり接着性能が心配されたが平成 27 年 5 月に越冬後の防水シートの接着性、追随性、止水効果(ジョウロによる散水試験)の確認を行った結果、シートが剥がれた部分もなく壁高欄・地覆部への接着性・止水効果等が良好であることを確認することが出来た。(写真-5～7)

写真-5 越冬後の防水シート状況

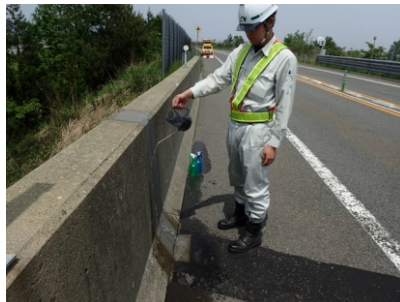
写真-6 壁高欄部漏水試験状況

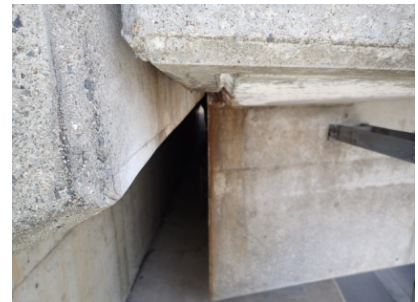
写真-7 散水後桁端状況(漏水なし)

防水シートの効果が実証されたため、今後同様の損傷がある橋梁についても止水効果をより高めて橋梁の延命化を図るための対策として防水シートによる漏水対策工を実施していきたいと考えている。さらに、止水効果をより高めるために、既設埋設型ジョイントについても、経年劣化した箇所については既設ジョイントを撤去し、伸縮装置 M2(伸縮性を有する特殊アスファルトを使用した伸縮吸収型)にて補修した。(平成 27 年 9 月施工)
