## 東北地方太平洋沖地震により崩落した城郭石垣の往時の姿を再現

工事名称：小峰城跡(竹之丸)ほか石垣復旧工事

工事場所：福島県白河市郭内 地内

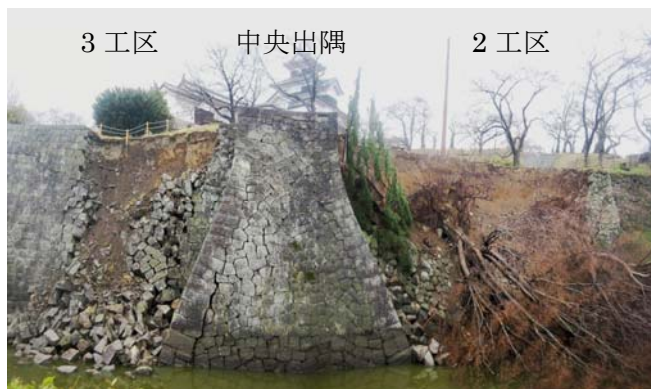
写真1 小峰城跡の竹之丸石垣の崩落状況  
(白河市教育委員会提供)

小峰城跡は、平成23年3月11日に発生した東北地方太平洋沖地震により被災し、石垣の多くが崩落した。(写真1)

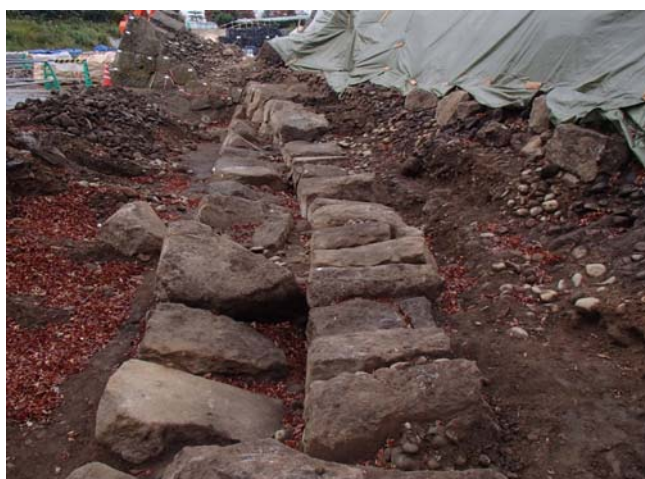
写真2 竹之丸2工区石垣の基底部の状況  
(左側が古い石垣、右側が新しい石垣)

小峰城跡の竹之丸2工区石垣は、東側と西側を直線的に結ぶ古い石垣の上部に、新しい石垣(以下、「新石垣」と記す)を1.2mほどセットバックして曲線状に積み直していることが確認された。(写真2)
