5. 代替巣を設置した箇所付近の営巣状況

6. 猛禽類のエサとなる小動物対策

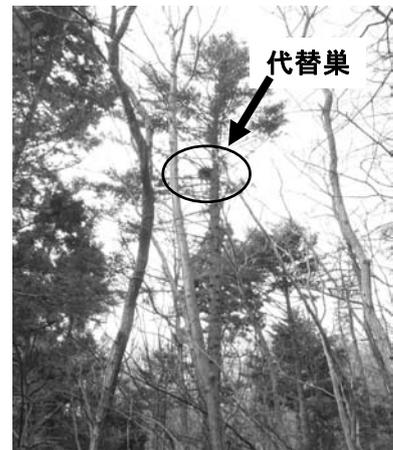
写真-4 代替巣設置木全体

代替巣の設置はサシバの非繁殖期である2月に行った。また、利用確率を上げるために3つ設置した。

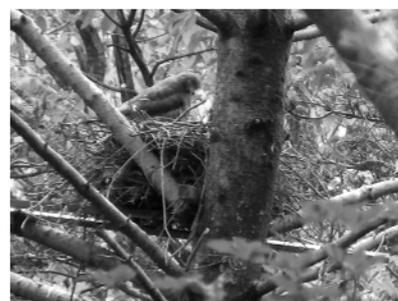
写真-5 代替巣で繁殖したサシバのヒナ

サシバの調査開始後、平成19年、20年、22年、23年に自然巣での繁殖が確認された。代替巣は、設置後2年間は利用がなかったが、平成24年に自然巣No.5が崩落すると、その翌年の平成25年に代替巣No.3において繁殖が確認された。これは、日本で初めての事例である。その後1羽のヒナの巣立ちを確認した。また、平成26年には代替巣No.1において繁殖が成功し、2羽のヒナの巣立ちを確認することができた。

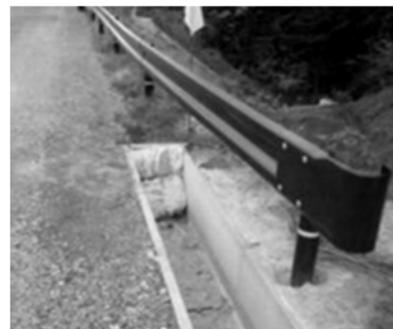
写真-6 排水溝に土のうを設置

集水枡等はすでに設置済みで大きな構造変更は経済性及び施工性等の点から困難であり、また建設後に市町へ移管することから、維持管理しやすい仕組みの対策を検討することとした。そこでカエルが集水枡の隅の表面が粗い箇所を伝って這い上がっていることに着目し、コンクリート内側壁面を粗面化するために防滑材の塗布を行った。また、排水溝上流端部からも這い上がれるように土のうでスロープ状にした(写真-6)。施工後に現地を確認したところ、集水マスに落下したカエルが這い上がりおり防滑材の効果をj確認した(写真-7)。

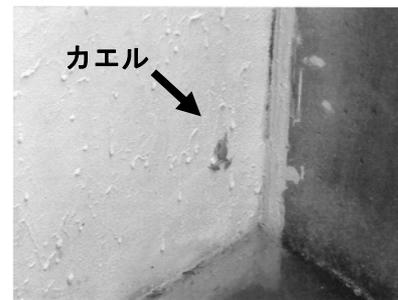
写真-7 防滑材塗布面を這い上がるカエル
