## マルチコプターでの空撮による鉄道橋に堆積した流木の撤去前後の比較

岩手大学大学院 学生会員 ○堀井一希, 岩手大学 正会員 松林由里子, 小笠原敏記

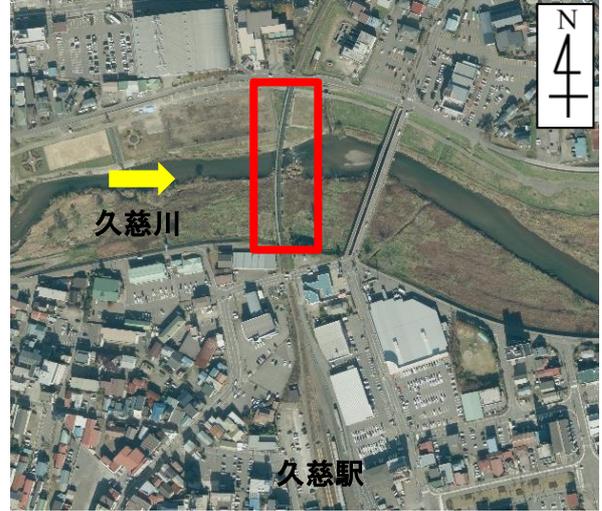
対象領域は橋脚に流木が堆積し、上流の左右岸から越流したJR八戸線の鉄道橋とし、写真-1に赤線で示す鉄道橋を撮影対象とした。矢印は流下方向を示す。

写真-1:久慈川鉄道橋の航空写真(国土地理院(2013年撮影))を加工

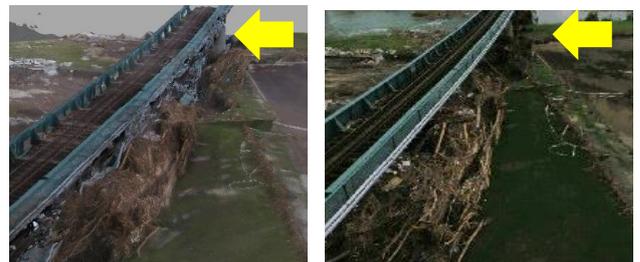
流木量の計算を行うに当たって、作成した3次元モデルから10cm/pixelの解像度で数値標高モデル(以下、DEMと略す)を抽出して用いた。図-1に3次元モデルを左岸上流から見た様子を示す。

写真-2は9月12日に撮影した鉄道橋の様子である。図中の矢印は流下方向を示す。標高や線路幅を比較した結果、橋や流木は再現できている。

図-1:左岸部のモデル 写真-2:撮影した鉄道橋の様子

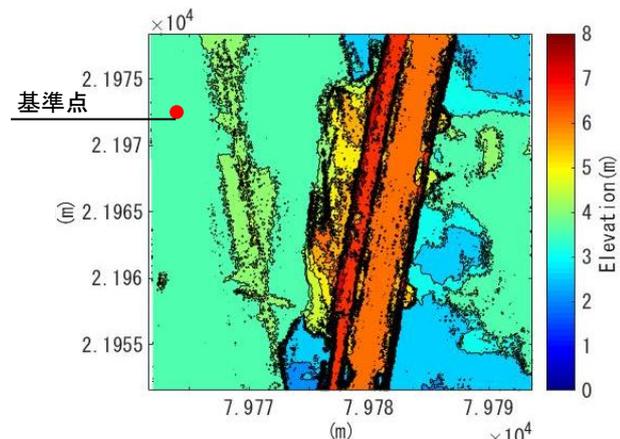
流木が撤去される前のDEMを図-2に、流木が

災害直後の写真から得られた DEM のみを用いた算出方法では、鉄道橋に隣接するテニスコートの高さを基準とし、赤点で示す基準点より標高が高い点を流木または橋とし、標高が低い点を地盤として計算を行い、流木と橋の合計体積を求めた。

実測結果や 3 次元モデルの計測から算出した橋の体積や橋下部の空洞体積を差し引いた結果、橋脚 2 本、線路距離 24.8m に対して、堆積量は 102.1m<sup>3</sup> と算出された。

堆積した流木の塊の幅は約 19m、奥行きは約 3m、高さは図-2 の基準点から最大で約 3m であり線路より高く堆積している部分もあった。

図-2: 流木が撤去される前の鉄道橋の DEM

災害直後の写真から得られる DEM のみを用いた方法と地盤高の変化量を用いて流木量を算出する方法を比較すると下流部で体積の状況に差異が見られる。災害直後の DEM を用いる方法では堆積していないと認識されて、地盤高の変化量を用いる方法では、堆積していると認識されて計算が行われたと考えられる。

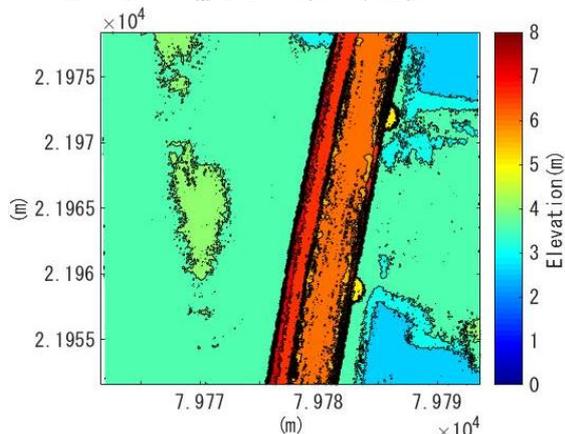
撤去された後の DEM を図-3 に示す。また、図-3 の地盤高から図-2 の地盤高を引いた DEM を図-4 に示す。図-2~4 の縦軸と横軸は平面直角座標系の第 10 系の座標を表している。差が 0m 未満の場所は流木などが堆積していた箇所、0m 以上は洪水により地盤が洗掘されたが、復旧工事により地盤が高くなっている。

図-3: 流木が撤去された後の鉄道橋の DEM

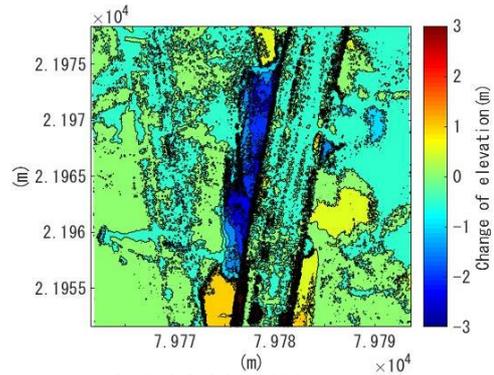
図-4: 流木が撤去される前後での地盤高の変化量

また、地盤高の変化量を用いて堆積量を計算した結果、堆積した流木量は 132.2m<sup>3</sup> と算出された。

流木の堆積量を 2 つの方法で算出したが、堆積量に差が生じた。その理由として、地盤を埋め戻したときの地盤高の変化が影響していると考えられる。
