台風 10 号の小本川災害調査による流木発生・流出メカニズムの検討

¹ 東北大学大学院工学研究科 学生会員 ○助川 友斗
² 東北大学大学院環境科学研究科 正会員 小森 大輔

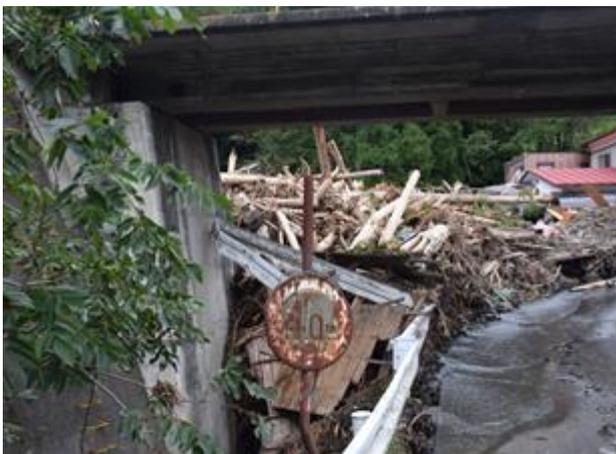
図-1 対象沢の小本川合流部の被災状況

平成 28 年度 8 月に発生した台風 10 号で甚大な被害を受けた岩手県小本川に流れ込む沢を対象とした（岩手県下閉伊郡岩泉町二升石坂の下、緯度：39 度 50 分 14 秒、経度：141 度 44 分 47 秒、図-1）。小本川は、流域面積 731km²、幹川流路延長 65km、流域内人口：約 1 万 1 千人の二級河川である。

今回対象とした沢は谷を流れており、小本川合流部の上に線路があり狭窄部となっていた。そこに沢上流部で発生した斜面崩壊や土石流、それにより侵食された河岸から流木が発生し流下してきたものが堆積したと考えられる。堆積形態としては、流木が先行して流れてきたことにより流木天然ダムを形成し、流木天然ダムが土砂を塞ぎ止めて堆積したと考えられる。ダム下流部は流木のみにより形成されているが土砂との境界部は土砂が流木の

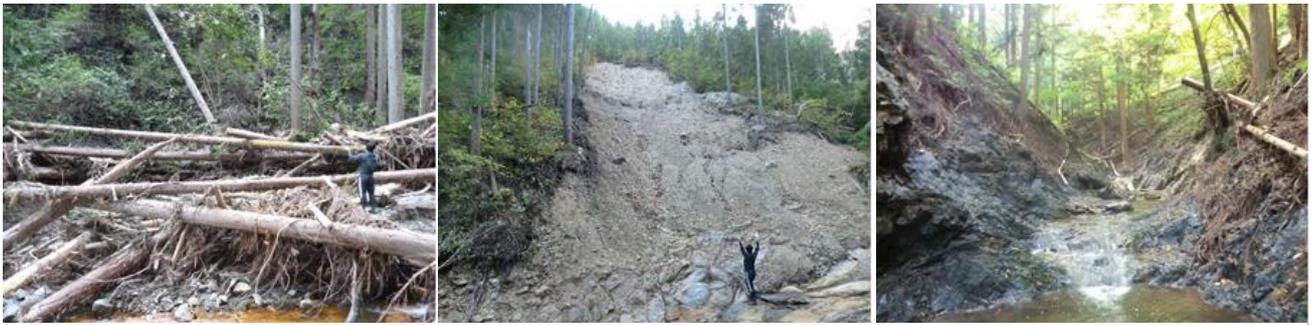
図-4 左：沢上流部で形成された流木天然ダム，中：沢上流部における斜面崩壊，右：沢上流部における侵食

沢上流部では多くの箇所でも斜面崩壊が発生していた。また、出水により発生した土石流により河道周辺の侵食が確認された(図-4)。これより、流木の多くが斜面崩壊と土石流により侵食された河道周辺から発生したと考えられる。上流部では大小多くの流木天然ダムの形成が確認された。形成パターンとしては、水路幅よりも大きな流木が流れずに滞留し、それに重なるように上流部から流出した流木が堆積して形成するもの、斜面崩壊発生箇所にも多量の土砂と流木が堆積し形成したもの、河道に生えている立木により流下が妨げられた流木に流下してきた流木が堆積して形成したものが確認された。清水(2009)⁶⁾は、流木は出水の度に滞留と移動を繰り返し流域を輸送されるとし、低次流路と高次流路では滞留・堆積のプロセスが違うと結論付けた。既往研究と今回の調査から、流木天然ダムの形成により多くの流木が上流部に堆積していることが分かった。更なる流木の発生・流出メカニズムの解析をするためには、森林の密度や樹高、樹齢、植生等を考慮に入れる必要があると考える。

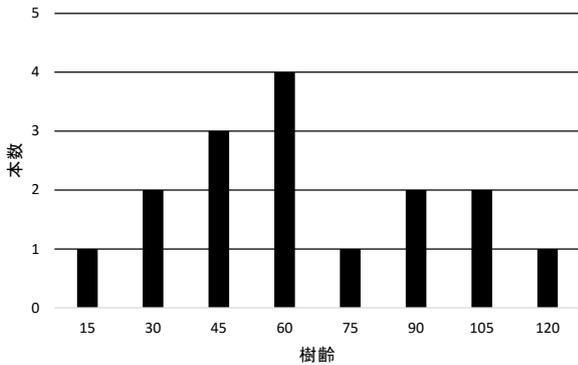
図-2 流木天然ダムの流木長のヒストグラム

堆積した流木の中からランダムにサンプリングを行い、各々の長さや年輪を計測した。計測結果を図-2、3に示す。長さは3m以下の本数が最も多く4本となった。現地の堆積状況から10m以上と推測される流木の堆積は認められたものの、破碎されたと考えられる痕跡のある短いものが多く堆積していた。年輪は全16本中7本が樹齢31年から60年であった。全体では樹齢15年から107年と幅広い樹齢の流木の流出が確認できた。流出しやすい樹齢の特定には至らなかったが、上流部の流木天然ダムの形成要因となると考えられる立木の樹齢や密度を知る必要

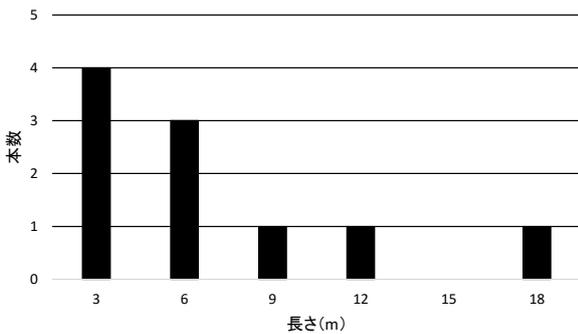
図-3 流木天然ダムの流木の年輪のヒストグラム
