## 八峰町における過去の津波浸水域に関する研究

秋田大学

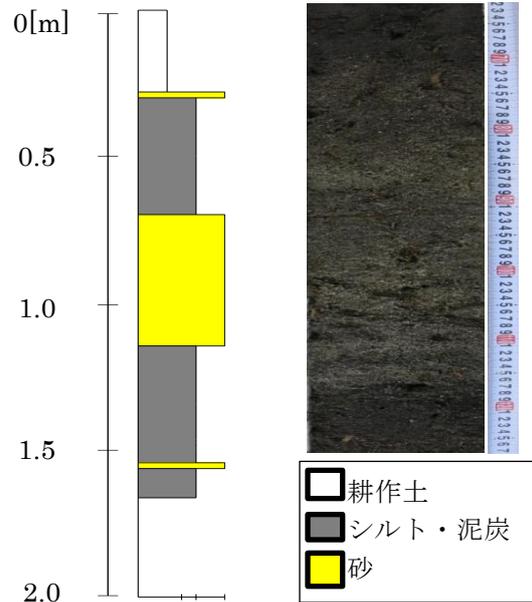
図4 ボーリングコア試料の柱状図と深度0.7～1.2mにみられるイベント堆積物

採取されたボーリングコア試料には、沖積低地に堆積したシルトや泥炭を主体とした細粒の堆積物中に、細粒～中粒砂を主体とした粗粒堆積物が数枚挟まれていることがわかった（図4）。表層の深度0～0.16mは耕作土である。深度0.16～0.27mは、細粒砂を含む暗褐色シルト層である。深度0.27～0.30mに前後のシルト層には、細粒砂が挟まれる。深度0.30～0.70mは植物片を含んだ粘土が混ざる暗色シルト層である。深度0.70～1.20mは植物片、泥炭を含む砂層である。砂の粒度変化をみると、上方に細粒化する。深度1.20m以下は主に植物片を多く含んだ泥炭である。

得られた試料の中で、深度0.70～1.20mにみられる砂質堆積物には、1) 基底部分が侵食面を呈しており、その直上には下位の泥炭層を侵食して取り込んだ偽礫がみられること、2) 深度0.90～1.20mに斜交層理や平行層理などの初生堆積構造がみられること、3) 上部には植物片が密集すること、などの特徴が認められる。（図4の写真）。したがってこれらの堆積物は、静穏な湿地環境に強い水流を伴ったなんらかのイベントが生じたことによって形成されたものと解釈した。前述したように調査地点周辺は、標高3m前後で海岸との間に標高5～10m程度の砂丘があるということ、海からある程度の距離があることという地理的特徴がある。これら二点を踏まえると、イベント堆積物が高潮によって形成された可能性は低いと判断した。しかし、津波と竹生川で発生した洪水という二つの可能性が残されるため、さらに竹生川からの距離をほぼ変えず、海から遠ざかる方向に図2の写真で示したイベント堆積物が薄くなる様子が確認できた。もしこのイベント堆積物が洪水によるものとする、厚さはあまり変化しないと考えられる。しかし、海から遠ざかるにつれてイベント堆積物の厚さが薄くなることから、このイベント堆積物は津波によって形成された可能性が最も高いと解釈し

た。また、イベント堆積物の上下の地層から得られた試料を対象として実施した放射性炭素年代測定結果により、イベント堆積物は、西暦1300年から1400年頃の時期に形成されたものと考えられる。
