## 積雪によるグライド力に対する斜面安定工の照査方法に関する検討

日本大学工学部 学生員 ○鈴木 英文・若松 翔太  
日本大学工学部 正員 梅村 順

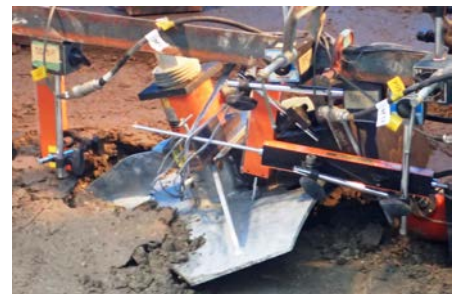
写真-1 ロッキング破壊の状況

昨年度、小野ら<sup>1)</sup>は、ロックボルトの破断メカニズムについて、積雪に伴うグライド力で支圧板が斜面表面に沿って移動して、そのせん断で破断に至る破壊モードを考え、ランキンの土圧公式を用いてグライド力を評価したが、破断するには小さな値であった。今年度、破断対策を兼ねた目的で試験を実施し、写真-1に示すように支圧板がロッキングしたときに想定よりも小さな力で破断して、破断面が事故での破断面に類似し、引張破壊になる知見を得た。そこで、支圧板がロッキングしてボルトが引張されるモードを考えた。

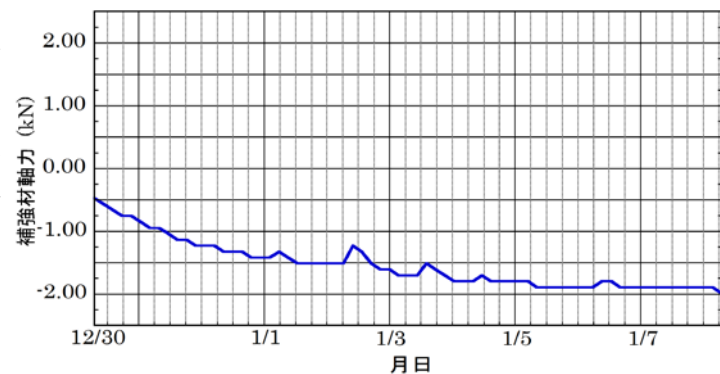
図－6 ロッド軸力計測結果

図－4, 5, 6, 7には、計測を開始した2016年12月30日から2017年1月9日までの計測結果を示した。この期間積雪はなく、ロッドに添付したストレインゲージの1つに異常値が認められたが、その他は定着に係ると考えられる値の変動のみが計測されており、ほぼ順調に計測が進んでいることを確認できた。
