## 衛星画像を用いた津波被害による地表面変化に関する研究

東北工業大学 学生会員 ○吉岡 謙  
 東北工業大学 フェロー会員 今西 肇  
 秋元コンサルタンツ 正会員 阿部和正

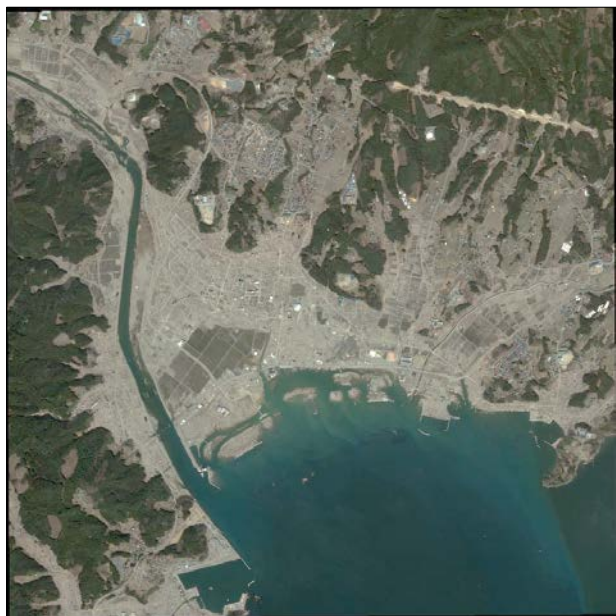
本研究の研究対象地域は、岩手県陸前高田市沿岸部である。東日本大震災において発生した津波により海岸線から約 2km 付近までの地域に津波が押し寄せ壊滅状態となり、多大な被害を受けた。震災直後の衛星画像を図-1 に示す。

図-1 陸前高田市 震災後（2011/4/6）（WORLD VIEW-2 より）

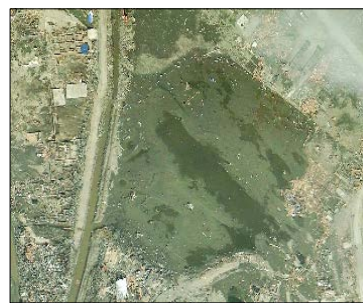
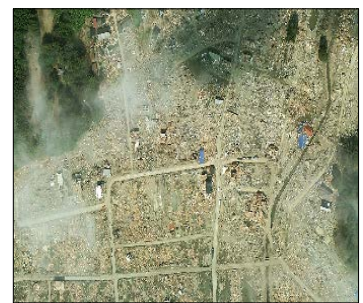
また、解析時に津波堆積物、津波堆積土の教師とした場所の一例を図-4 に示す。

(A) 津波堆積土

(B) 津波堆積物

図-4 教師付き分類の対象とした場所(GOOGLE EARTH より)
