コンクリート構造物の耐凍害性に及ぼす施工の影響について

国土交通省 法人会員○千葉孝寿、郷家康弘、川村英弘、和田学*¹、手間本康一*²
 岩手大学工学部 個人会員 小山田哲也*³

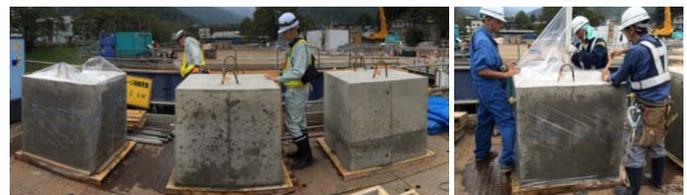
写真-1 作成供試体

み、締固め、養生の各段階でそれぞれの配慮を取って不十分にしたものである。これらの方法により作製した試験体を写真-1に示す。写真でも分かるほど、表面気泡と打重ねの違いが明確となった。

試験体は3体作製した。配慮した施工条件を表-2に示す。コンクリート標準示方書に倣って施工した標準的な条件を試験体Bとした。打込みは2層に分け、φ50mmの内部振動機で合計9か所締め固めた。これに対し、試験体Aは丁寧に施工したものであり、被り部への振動締固めと型枠脱型後の農業用ビニルによる追加養生を施した。一方、試験体Cは、打込

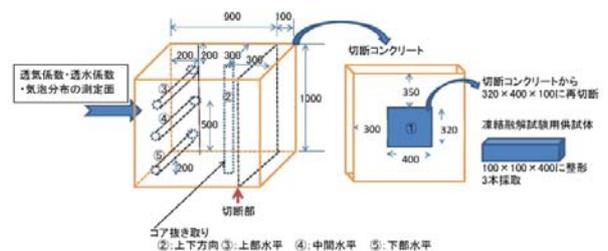
図-1 供試体コア採取図

耐凍害性の評価は、JIS A 1148(A 法)に準拠した凍結融解試験により行った。試験項目は、相対動弾性係数および質量減少率である。模擬部材から切り出したコアを供試体とした。切出しの概要を図-1に示す。高さ方向に試験体を切断し、A・Bは中央部、Cは各層中央部から100×100×400mmの角柱供試体を採用して実験に供した。コンクリート自体の耐久性を判断するため、鋼製型枠に打込んで56日間水中養生した供試体も実験の対象とした。

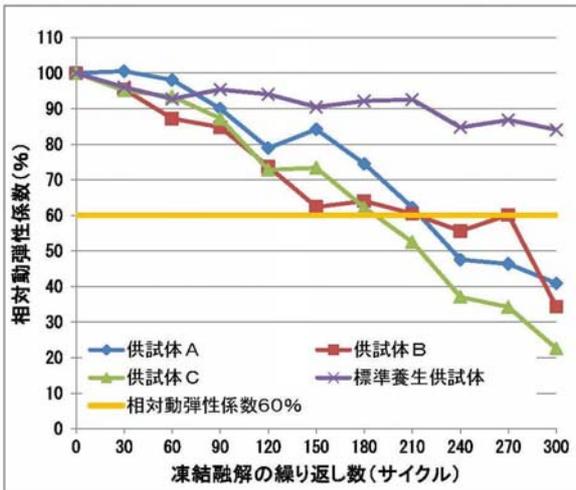
図-2 (参考) 相対動弾性係数(比較試験体 A~C)

相対動弾性係数の変化を図-2に示す。

標準養生では凍結融解300サイクルでも相対動弾性係数は80%以上を満足しており、耐凍害性を満たすコンクリートと評価できる。

一方、それぞれの試験体から切り出したコアでは240サイクルですべての試験体が60%を下回り、耐凍害性に劣る結果となった。模擬部材では乾燥や温度の影響を受けており、実験前に発生していた微細ひび割れが劣化のきっかけになったと考えられる。また本研究では切り出しコアでの実験を行っており、切断の際にも微細ひび割れが発生している可能性もあり、実験値が危険側の判定となった懸念もある。

- (1) 標準的な施工から被り部に振動を加え、ビニルシートによる追加養生を1か月行うことにより、凍結融解試験時の質量減少が少なくなり、良好な結果となった。一方、相対動弾性係数の違いは本研究では3試験体とも同様の傾向が確認された。
- (2) 施工を不適切に行った場合、劣化が顕著に表れ、特に質量減少が大きくなる結果となった。

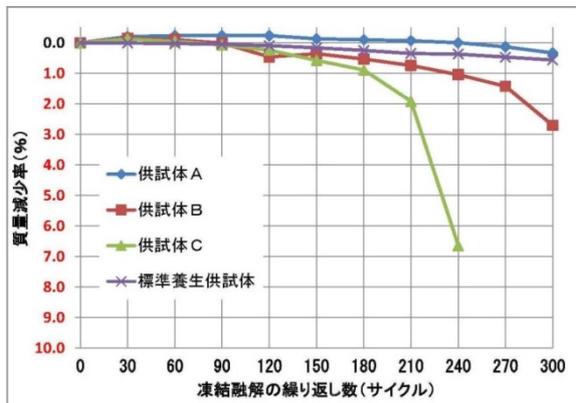
図-3 (参考) 質量減少率(比較試験体 A~C)

凍結融解試験時の質量変化率の推移を図-3 に示す。早いサイクルで質量の変化はほとんどないものの、標準的な施工において300サイクルで2.8%の質量損失であった。不適切な施工では、150サイクルから質量損失が大きくなり、240サイクルでは7%に迫る質量減となった。特筆すべきは丁寧な施工の場合であり、凍結融解試験当初から質量が微増し、途中で低下に転ずるものの0.5%以内に収まり、標準養生と比較し、300サイクルでの質量損失が少ない結果となった。振動締固めと追加養生を十分に行うことで緻密性が増し、真水での凍結融解試験を行った際の剥離量が少なくなったためと考えられる。

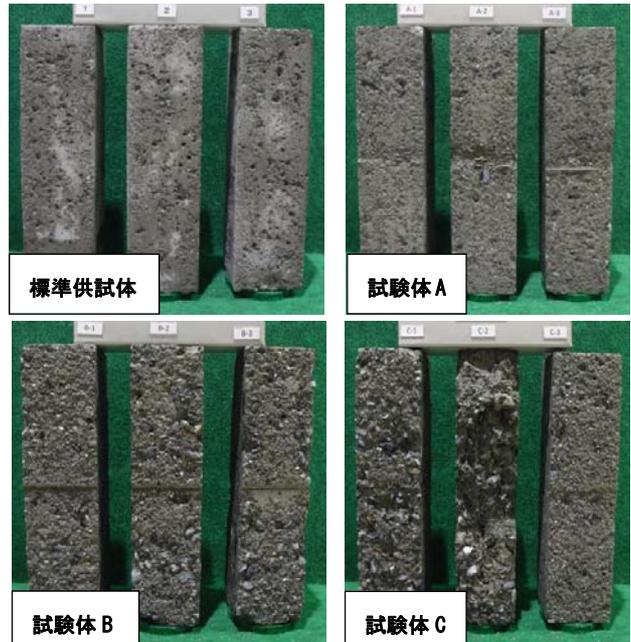
写真-1 外観状況「240サイクル(比較試験体 A~C)」

凍結融解240サイクル時の各供試体のコンクリート表面の状況を写真-2に示す。標準的な施工である試験体Bでは、粗骨材が露出するほどの表面剥離が見られている。これに対し、試験体Cでは、供試体の採取位置により劣化が明らかに異なる傾向が示され、試験体Bと比較して劣化が少ないものが多いものが見られた。供試体からのブリーディングは試験体Cでは見られておらず、振動締固めが十分でなかったことにより水セメント比あるいは緻密性が不均一であったことが原因の一つと考えられる。一方で、試験体Aでは、モルタルの剥離が散見されるのみで、剥離の程度も全体的に均質であった。供試体は締固めを入念に行った被り部から採取しており、被りコンクリートに振動締固めを施すことおよび追加養生をすることが劣化を抑制する方向に働いたものと考えられる
