## 鉛等有害物質を含む鋼橋塗装塗替え工事について

## 1. はじめに

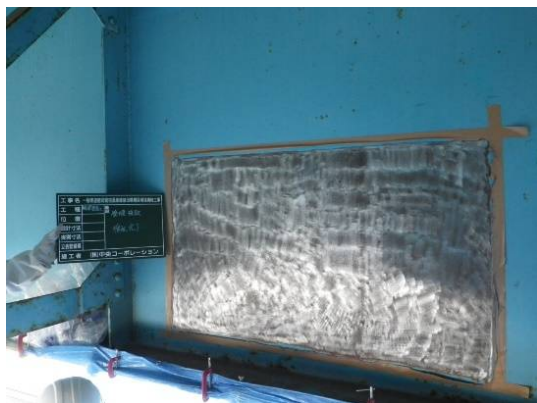
写真-1 既存塗膜試料採取状況

本稿で紹介する橋梁補修工事は、発注段階では既存塗膜の成分が把握されておらず、工事着手時に既存塗膜の分析調査(写真-1)を行う必要があった。過去の塗装補修工事にて素地調整を3種ケレンで施工されていた場合、より古い塗膜が完全には除去されておらず、塗装履歴の使用塗料の情報からだけでは有害物質の有無が完全に把握できないこと、さらにPCBに関しては様々な塗料にて検出報告があることから、調査の実施は重要といえる。この調査は既存塗膜を、集塵サンダー等を使い削り集め試料とし、分析機関へ持ち込み分析を依頼するが、結果確認には3週間近くの時間を要する。本工事の分析結果を表-1に示す。PCBは塗膜屑(廃プラ)におけるPCB廃棄物の明確な判定基準はなく、各自治体によって判断される(表-1(1))。この基準値の結果により低濃度PCB廃棄物とした場合、保管・処理の責任主体が工事の元請け企業ではなく発注者(施工対象物の所有機関)となる。鉛に関しては、溶出量試験の結果をもとに廃棄物の扱いが変わり、処理施設への受け入れは各処理業者で廃棄物項目別に基準を設けている場合がある。

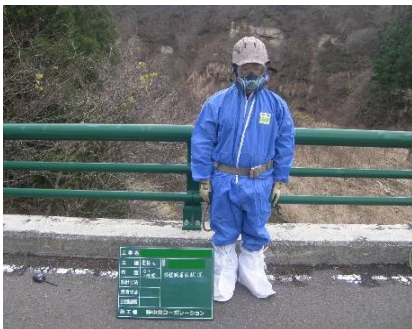
写真-2 防護衣類着用

本工事では上記項目を順守し施工を行った。主な対策としては、防護服・保護具一式(写真-2)は足場内部への一度の入退場ごとに廃棄、保護フィルターは一日に交換する。現場出入り口にはクリーンルームを仮設し、内部にエアシャワー(写真-3)を設置した。塗装除去後のケレン屑は小容量のビニールに小分けに包装(写真-4)を施した。
