## 既設タンクの地下ピット化による竜巻等への対処事例について

| 東北電力㈱女川原子力発電所 | 法人会員 | ○佐藤 達也 |

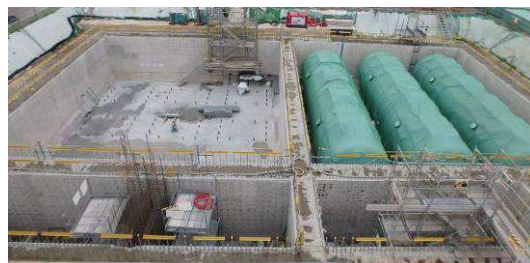
写真-3 ピット構築状況（側壁）

タンク設置後（写真-3）、頂版構築を行った（写真-4）。頂版鉄筋と側壁鉄筋は機械式継手により結合し、コンクリート（24-12-20FB）を打設した。頂版下部の型枠は、ピット内に配置されたタンクとの干渉およびコンクリート打設後の仮開口からの撤去の難易度を考慮し、デッキプレート式を採用した。
