コンクリート表面における色むらに関する研究

東北学院大学      学生員      太田   尚

東北学院大学      正会員      武田   三弘

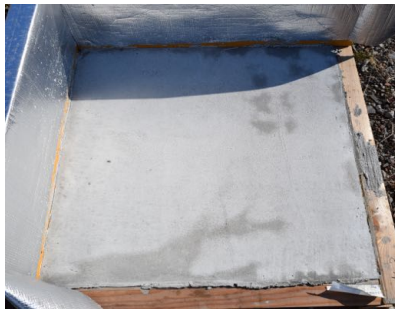
図-1 No. 1 表面の温度条件

建造物付近の施工を想定し、L 字型に遮蔽マットを設置して、直射日光の熱を反射させることで、コンクリート表面の反射熱の影響を調べた実験結果を図-1 に示す。養生中にサーモグラフィーにて測定したところ、隅角部(図-2 上部)の温度が 16℃、その他が 9℃と温度差が生じており、水和の進行速度が異なったため色むらが生じたものと思われる。

- ① コンクリートの硬化過程において、日射を強く受ける箇所は、他の場所に比べ水和が促進され、色むらが生じる結果となった。
- ② コンクリート硬化後間もなく、雨水などの水が滞留した箇所は、それ以外の箇所と比較して色が黒くなり色むらが発生する結果となった。その様な箇所は、乾燥させると一時的には色むらが消えるが、降雨などの影響で直ぐに元の色むらに戻ることから、単に濡れているだけでは無く密実性の違いなども考えられた。

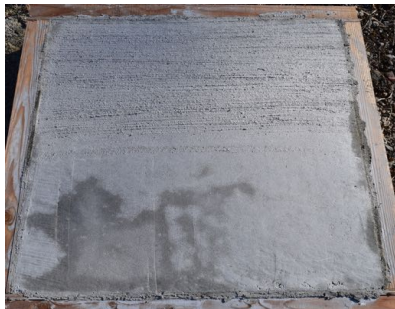
図-3 No. 2 材齢 50 日

打設時間をずらして施工した No. 2 供試体の実験結果（材齢 50 日）を図-3 に示す。この色むらは、材齢 15 日から出現し始め材齢 18 日には、既に図-3 の色むらに酷似した形状となった。材齢 18 日以降の色むらは濃淡が繰り返されるものの、材齢 50 日経過してもなお形状変化が見られなかった。この色むらは、打設翌日に降った雨水が溜まった箇所位置しており、打重ね時間の差による影響ではないものと考えている。

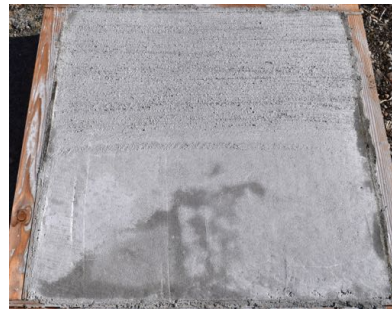
図-4 色むら除去

上記の水分測定結果から、No. 2 供試体の色むらにドライヤーを当てることで表面を乾燥させ、色むらの変化を確認した結果を図-4, 5 に示す。乾燥させることで色むら(図-4)を除去することは出来たが、4 日後(図-5)には薄く再発している。この結果より、色むら箇所は単に含水率が高いということではなく、他の箇所に比べ水分を蓄えやすい性質を持っているように思われた。
