RC床版における衝撃振動試験の加速度計測結果

岩手大学大学院 学生員 ○大内 皓平
 岩手大学大学院 学生員 千田 昌磨
 岩手大学理工学部 正会員 大西 弘志

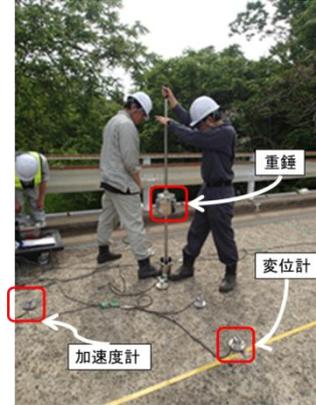
写真1 小型 FWD 試験実施状況

近年、我が国において建設後 50 年以上が経過した老朽化橋梁が増えてきている。道路橋の維持管理では床版の健全性を評価することが重要であると認識されている。従来行われてきた車両載荷試験や目視検査、打音検査等の手法は多くの費用と労力を必要とするため効率的であるとはいえず、より効率の良い試験方法が求められている。本実験では小型 FWD (Falling Weight Deflectometer) 試験機によって床版に衝撃を与え、加速度計を用いて衝撃発生時の加速度を計測した。小型 FWD 試験機は可搬性に優れており、これを用いた衝撃振動試験は短時間で多数点での測定が可能であることから、従来方法と比べて簡易的に測定を行うことができると考えられる。また、打音検査や目視検査と異なり、定量的な検査を行うことができると考えられる。本研究は、小型 FWD 試験機を用いた、新たな橋梁床版の健全度評価手法の確立を目的としている。写真 1 に小型 FWD 試験実施状況を示す。

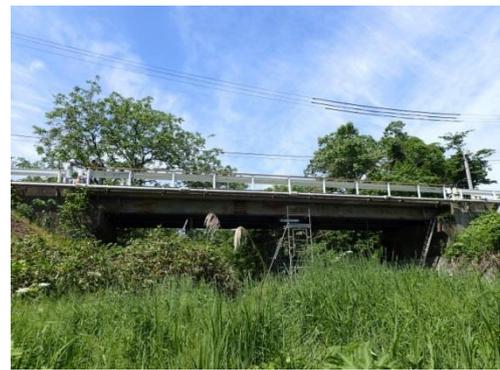
写真2 下渋川橋外観

調査対象とした橋梁は岩手県胆沢郡金ヶ崎町の下渋川橋である。下渋川橋は渋川にかかる跨川道路橋であり、昭和 49 年竣工である。橋梁形式は上部工が鋼単純合成 H 橋、下部工が逆 T 式橋台で、橋長は 20.0m、全幅は 6.3m である。RC 床版で、床版厚さは 160mm、コンクリート舗装で、舗装厚さは 50mm となっている。写真 2 に下渋川橋の外観を示す。

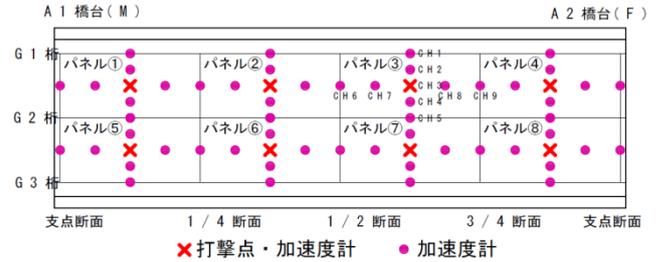
図1 打撃点および加速度計設置位置（パネル計測時）

本試験では2つのパターンの小型 FWD 試験を行った。1 つは主桁上を打撃点として橋梁全体を計測するパターンである。打撃点は各主桁の 1/4 点および 1/2 点で、加速度計設置位置は各主桁の 1/4 点、1/2 点、3/4 点で、全 9 点である。2 つ目は、床版の主桁と横桁で囲まれた範囲を 1 パネルとして分割し、パネルごとに計測したパターンである。パネルの中央を打撃点とし、加速度計を打撃点から橋軸方向および橋軸直角方向のパネル両端点と、打撃点と両端点の中央点、そして打撃点の

全 9 点に設置した。パネル計測における打撃点と加速度計設置位置を図 1 に示す。本試験において重錘の重さは 25kg、落下高さは 1000mm、載荷板は直径 200mm に設定した。また、加速度計の感度方向はすべて鉛直方向である。

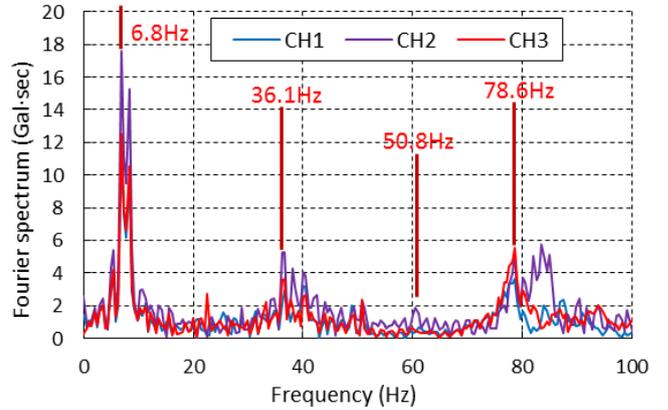
図2 G1桁 1/2点打撃時のG1桁フーリエスペクトル

図 1 は G1 桁 1/2 点を打撃した際の G1 桁上に配置された加速度計 CH1, 2, 3 のフーリエスペクトルを示す。G1 桁の固有振動数は 6.8Hz, 36.1Hz, 50.8Hz, 78.6Hz

付近と推定される。ここでは紙面の関係上、G2桁、G3桁上を打撃した際のフーリエスペクトル図は省略するが、G1桁と同様にG2桁の固有振動数は6.8Hz、24.9Hz、36.6Hz、83.0Hz付近、G3桁の固有振動数は6.8Hz、36.1Hz、74.7Hz、85.0Hz付近と推定された。各桁において、6.8Hz、36Hz付近の固有振動数が見られた。また、モーダル解析の結果、橋梁全体の固有振動数は1次モードで6.7Hz、2次モードで13.6Hz、3次モードで32.6Hzとなった。物性値は想定値であり、誤差が発生するため、1次および3次モードに関してはこの計測から推定することが出来たと考えられる。この測定においては打撃点が支間中央であるため、2次モードを推定することは出来なかった。以上より、小型FWD試験によって橋梁の固有振動数を測定することは可能である。

- (1) フーリエスペクトル振幅から主桁上および各パネルにおける固有振動数を推定した。1次および3次モードにおいては主桁上計測の実験値と解析値がほぼ一致し、橋梁全体の固有振動数を推定できた。
- (2) 構造的に同条件であるパネル同士の比較において、

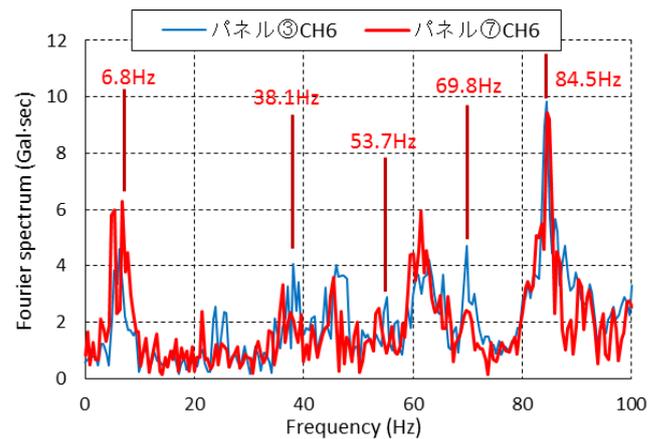
図3 パネル③、⑦CH6のフーリエスペクトル

図2はパネル③と⑦のCH6におけるフーリエスペクトルの比較を示す。この2つのパネルは橋軸直角方向に隣り合っており、図3に示すとおりCH6において非常に似た挙動を示している。パネル③CH6のピーク振動数は6.3Hz、25.4Hz、38.1Hz、45.9Hz、55.2Hz、69.8Hz、84.5Hz、パネル⑦CH6のピーク振動数は6.8Hz、21.5Hz、36.1Hz、45.4Hz、53.7Hz、70.3Hz、84.9Hzである。およそ9割のピーク振動数が近似しており、本結果からパネル③およびパネル⑦の固有振動数は6.8Hz、38.1Hz、53.7Hz、69.8Hz、84.5Hz付近と推定される。一方、図3はパネル②CH1とパネル⑦CH5のフーリエスペクトルの比較を示す。これらのパネルは支間中央に対して対象である。パネル②CH5のピーク振動数は6.8Hz、27.8Hz、39.1Hz、53.7Hz、67.8Hz、69.3Hz、83.5Hz、パネル⑦CH1のピーク振動数は6.8Hz、27.3Hz、39.5Hz、53.7Hz、84.5Hz、91.0Hz、93.3Hzである。6.8Hzや39.5Hz付近など同様のピーク振動数も見られる一方、異なる点も見られ、一致率は約7割であった。同様のピーク振動数は橋梁全体の固有振動数であり、異なるピーク振動数が表れた部分においては床版に損傷がある可能性が考えられる。損傷があると振動が減衰し、加速度が小さくなるため、異なるピーク振動数を示したと考えられる。
