## 馬場目川における数値計算を用いた堤防被災についての検討

秋田大学 学生会員 ○植木 洸太郎  
秋田大学 正会員 渡辺 一也

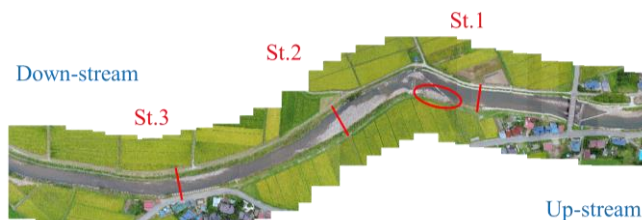
写真-1 研究対象

本研究において数値計算を行った領域は、河川中流域の平ノ下地区である。ドローンを用いて撮影した計算領域の写真を写真-1に示す。写真-1の丸で囲んだ箇所が洪水により被災した堤防であり、St.1~3において測量を行った。洗掘された堤防の写真を写真-2に示す。写真-2中に示した矢印は流れの方向を示している。

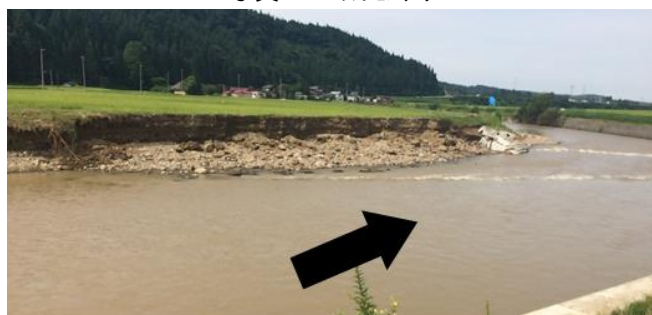
写真-2 洗掘された護岸

近年、全国で集中豪雨による洪水が多発しており、河川の特性を常時把握しておく必要がある。秋田県の馬場目川において、2017年の7、8月に発生した集中豪雨<sup>2)</sup>により、非常に高い水位が観測され、河川左岸の堤防に洗掘が生じた(写真-1, 写真-2)。このような被害を減らすためには、高頻度で精度の良いデータの蓄積が重要である。しかし、現状では二級河川では多くのデータを取得することは難しい。

堤防が洗堀された8月24日の洪水計算では、流量ピーク時に堤防のある左岸側でピーク時に河床の洗堀がみられた。根元が洗堀された事により堤防の安定性が失われ滑るようにして崩壊した可能性があると考えられる。また、8月28日に行った現地調査では、周辺で洪水痕跡が見られなかったことから、越流による浸水被害はなかったものと考えられる。
