## 雄物川河口における UAV を使用した砂州地形変化についての検討

秋田大学 学生会員 ○野口 良哉  
秋田大学 正会員 渡辺 一也

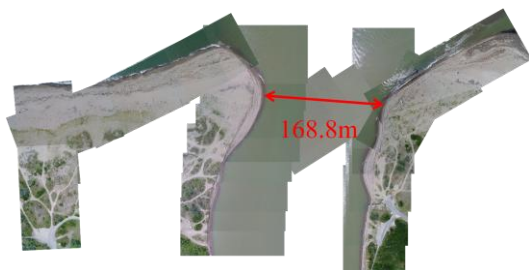
写真-5 河口部 (8/28)

今回の写真の撮影期間においては、4パターンすべてが確認できた。ここで各パターンの例を写真-5 から 8 に示す。写真-5 ではどちらにも突起をもたない状態である。また、写真-6 が右岸のみに突起をもつ状態であり、写真-7 が左岸のみに突起をもつ状態である。そして、写真-8 が両岸に突起を持つ場合である。
