震災で滑動した橋りょうの袖擁壁の早期復旧方法の検討

東日本旅客鉄道(株) 東北工事事務所 正会員 ○澤尻 晃一  
 東日本旅客鉄道(株) 東北工事事務所 正会員 北野 雅幸

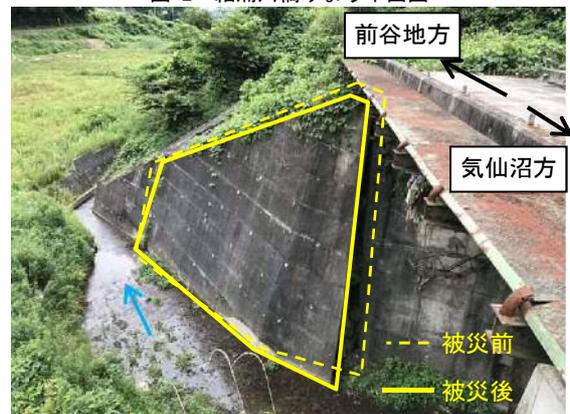
写真-1 被災状況写真

被災状況を写真-1に示す。対象とする細浦川橋りょうの袖擁壁は昭和48年に完成したもたれ式擁壁である。東北地方太平洋沖地震で発生した津波により、起点方下流側の擁壁が滑動・沈下したことを確認した。特に上流側（橋梁側）における変状が最も大きく、河川側に1.0m、法尻側に0.65mの滑動に加え、約1.0mの沈下が生じていることを確認した。また、擁壁背面の盛土材には、吹付モルタル工の表面に亀裂が生じ、盛土材の沈下・陥没が生じていることを確認した。

変状原因としては、津波の引き潮時に擁壁下部が洗掘されたことにより、擁壁の滑動が生じたものと考えられる。また、滑動に伴い橋台と擁壁に生じた隙間から背面土砂が流失することにより、背面盛土材の沈下・陥没および吹付モルタル工の変状に至ったと考えられる。

当初、当該箇所は列車の運行等に支障がないことから、擁壁を撤去・新設する方法を検討していた。しかし、この方法では背面盛土を撤去し、施工量が多いため工期・工事費ともに増大することが見込まれた。一方、被災した本擁壁には安全側となる勾配が緩くなる変状が生じている。よって、滑動の原因となった洗掘の防止対策を実施することにより既設構造物を活用する対策も有効であると考えられた。なお、既設構造物を活用した場合、早期復旧につながるが、現基準における安定計算を満足させる必要がある。

洗掘防止対策としては、擁壁下部前面の根固めコンクリート打設が有効であると考えた。また、調査の結果、背面の盛土は端部を除き十分に充填されていたことから、隙間部分の充填のみを実施し、法面の損傷はモルタル吹付を実施することとした。

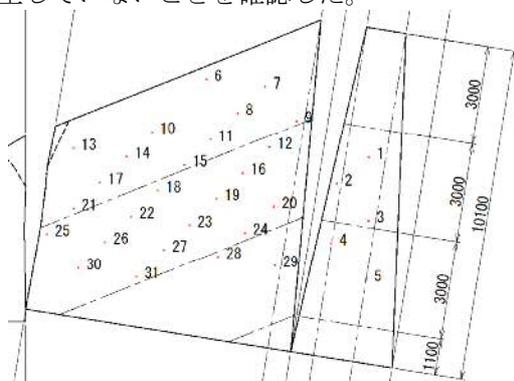
図-3 ファイバースコープによる調査箇所

復旧方法の検討に先立ち、復旧方針を決定するために背面土砂がどの程度流失したのか確認する必要がある。よって、充填状況確認を目的とした打音調査ならびに水抜き孔からのファイバースコープによる調査を実施した。

調査結果の抜粋を図-3および表-1に示す。背面土砂の流失は、擁壁の変状により生じている隙間以外にはほぼ生じていないことを確認した。

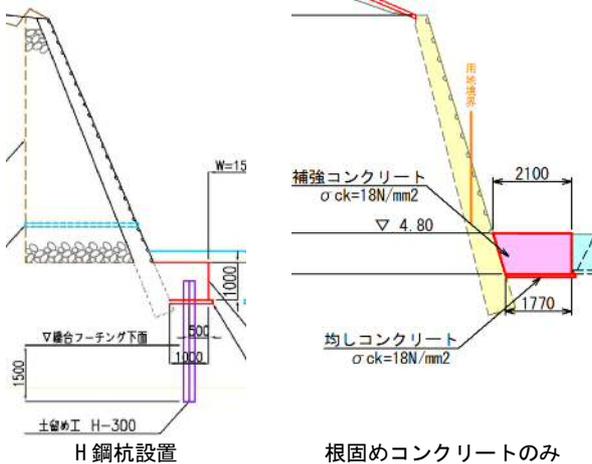
図-4 復旧案

図-4に示すように洗掘防止の根固めコンクリートにH鋼杭を設置する案を検討した。

当該箇所付近には河床より2.5m程度の深度にN値が50を超える岩層が存在している。N値が非常に高くH鋼杭の打込みに時間を要し、また、大型な機械が必要となることから、杭を含んだ根固めコンクリートの設置は、本擁壁の復旧には不適であると判断した。
