鉄道橋改築における既設土留壁の撤去方法検討

東日本旅客鉄道（株） 東北工事事務所 正会員 ○門 真太郎  
東日本旅客鉄道（株） 東北工事事務所 正会員 池野 誠司

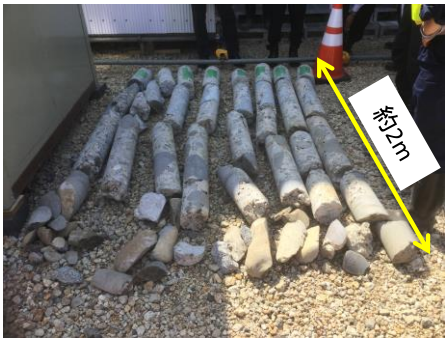
図-4 先行ボーリングのコア抜き

現場の平面図を図-2 に示す。現 A1 橋台の下り線側の背面には、図-3 に示すようにレンガ、コンクリート、石積の土留が設置されていた。本工事では、仮土留（親杭横矢板 親杭 H-350）の支障範囲にある既設土留の撤去が必要であった。既設土留は建設が古く、構造物に関わる資料が残っていなかったため、当初は化粧壁として約 0.4m 厚の土留であると想定して親杭打設時に部分的にブレイカーでの壊しを計画していた。工事着手後の先行ボーリングにより、約 2.0m の厚さ（最大 2.6m）

を有する土留壁であることが分かった（図-4）。断面図を図-5 に示す。そのため、鉄道の安全運行に配慮した想定より厚かった土留の撤去方法が課題となった。なお、本作業は、掘削土留工後の場所打ち杭の施工着手に影響するため全体工程のクリティカルであった。

案③は、撤去する数量が最も少ないため工程も工事費も最も優位であったが、施工会社やコアボーリングの専門会社にヒアリングを行ったところ、長さ2～3mとなる削孔したコアを垂直に確実に引き抜き撤去できないリスクがあることが分かった。先行ボーリングの結果から、既設土留壁のコンクリートの充填が不均一であることを把握しており、コア削孔を行っている段階で割れてしまったものを鉛直に引き抜くことは困難であり、施工不可と判断した。その結果、工程で優位で確実に施工可能な案④を採用した。

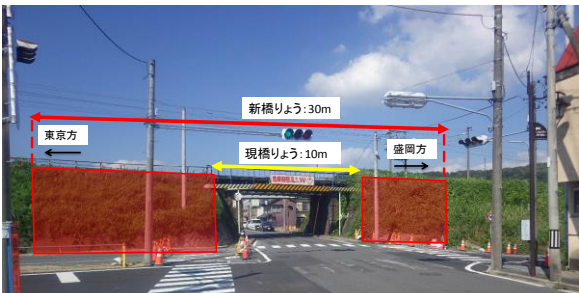
図-1 現場写真（上り線側）

福島県白河市の交通利便性や防災機能の向上を目的として、福島県が国道 294 号線のバイパス化を進めている。それに伴い、JR 東北本線白河・久田野間において国道と交差する陸羽街道架道橋の改築を当社が行う。現場写真を図-1 に示す。本工事では、本体構造物構築に必要な仮土留工を施工するために、事前に既設土留壁を撤去する必要があった。本報告では、鉄道の安全運行に考慮した既設土留壁の撤去方法の比較検討について報告する。

鉄道条件を表-1 に示す。現場は、図-1 に示すように地盤より約 6m 程度の高盛土となっている。当該箇所

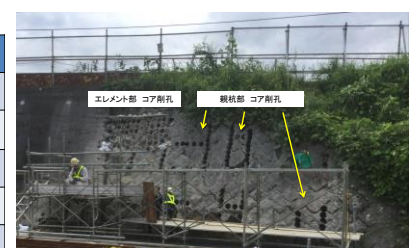
図-7 コア抜き施工

想定より厚かった土留壁の撤去方法の検討を行い、工程、工事費、施工性、安全性を踏まえ、総合的に最適な施工方法を選択した。安全にコア抜き撤去(図-7)を実施し、親杭打設も完了した。

既設土留壁の撤去方法について次の4案の検討を行った。①当初通り、ブレーカーを用いて既設土留壁を撤去する。②ライナープレートを設置して、深礎にて人力で撤去を行う。③親杭にかかる部分のみ鉛直方向にコア抜きにて撤去を行う。④親杭にかかる部分のみ水平方向にコア抜きにて撤去する。
