## 野蒜海岸の洲崎湿地の成り立ちと東日本大震災後の水質・生態環境の現状について

貞山・北上・東名運河研究会 正会員 後藤光亀  
阿武隈生物研究会 正会員 池田洋二  
貞山・北上・東名運河研究会 正会員 後藤浩佳

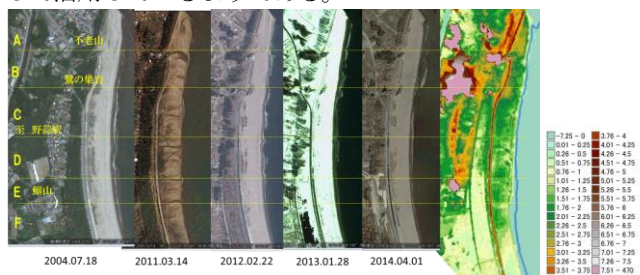
図-2 野蒜海岸の植生分布の変遷と標高段彩図

空中写真はGoogle earth より

不老山の南側は引き波で大きく砂浜が洗掘されてたが、ここは震災前の植生の発達十分ではない。震災後も植生の発達十分でない。

震災前には鷺ノ巢岩から鰐山の堤防東側の後浜には植生が確認できる。特に、鷺ノ巢岩の周辺は震災前に植生が確認され、津波による引き波による影響も少なく植生が残り、マツ群落などを形成している。標高段彩図より、この堤防東側の後浜の標高はT.P.+3m である。

JR 仙石線旧野蒜駅への道路から鰐山までのD 区間は、震災前に堤防東側の後浜に植生が認められる。津波の引き波時に植生群落に流れを制御された後浜の洗掘の跡が確認でき、標高も約 1m の窪地となっている。この窪地の植生は、時間の経過と共に植生分布が消滅してことが分かる。2018 年 1 月の現地調査でも、堤防付近まで高潮によるゴミが漂着しており、後浜の低地で塩分濃度の高さが影響しているものと推察される。

元宮城県松島野外活動センターのあった洲崎地先のⅢ区間は、津波の押し波・引き波で大きな被害を受け、洲崎湿地付近の砂浜海岸が約 100m 程後退したが、約 3 年後の 2014 年 4 月には約 40m ほど前進した。洲崎海岸の後浜の堤防の東側に湿地が形成されて植生も存在したが、震災後は植生の再生は十分ではない。

野蒜海岸の震災前後の植生分布の変遷調査はあまり行われていない。そこで、空中写真と国土交通省が発表した震災後の航空レーザ測量データを用い、津波による野蒜海岸の堤防東側の後浜の植生分布の変遷を考察する。図-2に、震災前後の野蒜海岸の空中写真と標高段彩図を示す。

震災前の野蒜海岸の堤防は、北より計画堤防区間（Ⅰ）天端高 T.P.+6.20m、暫定堤防区間（Ⅱ）T.P.+5.00m、暫々定堤防区間（Ⅲ）T.P.+4.00m の3種類が整備されていた。鳴瀬川右岸河口より約0.5kmにある野蒜水位観測所での津波当日の水位は、第1波はT.P.約7.0m、第2波は約4.0m、第3波は約3.5mである。Ⅰ区間、Ⅱ区間の堤防では、第2波以降は押し波・引き波が堤防を大きく越流しなかったものと推察される。震災後の植生分布は、堤防高さや津波の押し波・引き波の流路と窪地形成の影響が伺える。

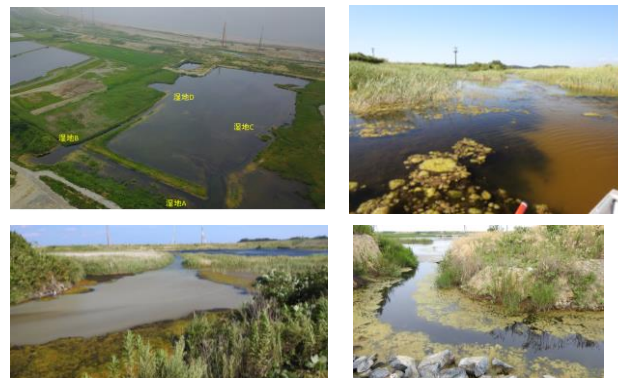
図-3 洲崎湿地の現状 左上：ドローンによる空撮（2017.09.09：阿武隈生物研究会 池田洋二 撮影）。湿地 A-B、B-D、A-C 地点間は人工的な溝が形成されている。夏季の調査時は、植生の繁茂や地点 C の水深が浅い場所があり、ボートでの観測が困難を伴う。右上：A 地点では、表層は透明度があるが下層は茶色の懸濁物があり、すぐに巻き上がる。その境界には塩分濃度の急変部があり明確な密度躍層が形成されている。左下：B 地点では、強風時に吹送流によると思われる濁りが発生した（2017.09.03）。右下：A 地点から潜ヶ浦水道に排水される人工排水路部。水質鉛直分布の測定地点。湿地植物・抽水性植物・浮遊植物などが存在する（未同定）。
