## 青森県三八地域における凍害対策の現状

元 八戸工業大学 正会員 ○熊谷 浩二  
(株)田中組 正会員 名久井 保

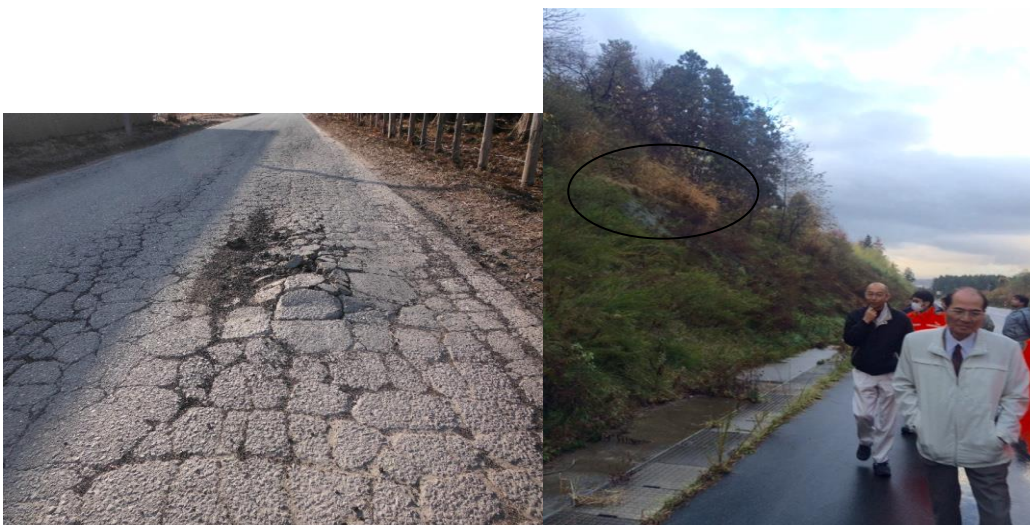
図-1 生活道路の舗装面のクラック事例

図-2 切土斜面の崩壊部(視察状況)

古くは、地盤の凍害による道路の変位や凍結融解による舗装路のクラック未舗装路の泥濘化などが見られていた。しかし、道路が通れなくなったら補修すればよいと設計当初より対策を施すことは無かったようである。最近では、地盤の凍害に対する考え方が普及するとともに設計段階で抜本的に凍害を防止するのか、或いは補修対策とするのかをコスト面などから考え施工されるようになってきている。たとえば主要自動車道では、最大凍結深さの70%となるよう凍上抑制層も考慮され凍上を起こさない設計がなされており、凍上が起こったとしても僅かであり舗装面には影響が現れない状況である。一方生活道路の方は、建設後冬期に入ると凍上し数年の繰り返しでクラックが発生する(図-1)。舗装の剥がれが発生した時点で補修することとなるが、補修の繰り返しが続く事例もまだ見られている。

最近の切土斜面の崩壊現象について「凍上が生じると地盤の体積変化に応じて地盤の密度が低下し、強度劣化が進展する。これにより、斜面表層の力学的安定性は低下し、降雨・地震などにより崩壊する」との考えで対策工法の開発が進められている<sup>1)</sup>。現地調査(図-2)にて感じたのは、切土斜面の凍害ひいては崩壊の発生は同一気象条件の全域で生じるわけではなく、比較的局部的に発生し実務的に的確な予測が難しいことである。

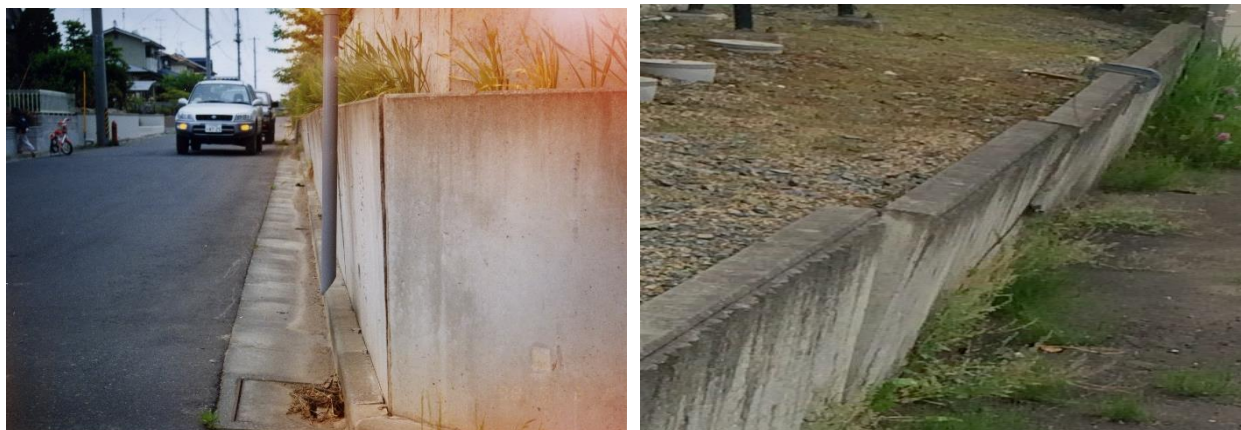
図-3 宅地擁壁の変位事例

造成後 20 数年経過している宅地擁壁の変位が、最近散見されている(図-3)。これらは、当時の基準に沿った抑制層(碎石)が設置されているものの、最近変位が顕著になったものである。宅地のため正確な変位の時期等の情報が不足し、原因究明やその対策が容易ではない状況である。地震や大雪・大雨などの事象で、ある時点から地下水や排水等の経路が変わり、地盤中のアイスレンズを増大させることになったためと推測している。凍上圧によると思われる擁壁の倒壊現象<sup>6)</sup>もあり、今後も更に検討が必要と考えている。
