屋外盛土の湛水実験によるふとんかごの排水効果の検証

日本大学工学部 学生会員 ○山田 貴士
 日本大学工学部 正会員 仙頭 紀明

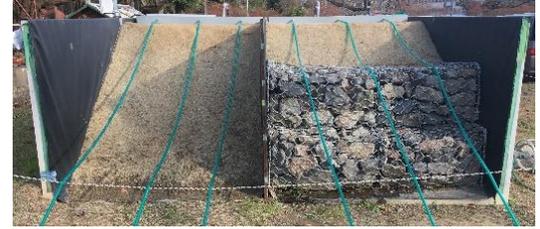
写真-1 屋外盛土の全景

屋外盛土の全景を写真-1に示す。対策盛土及び無対策盛土の概要図を図-1、図-2に示す。各盛土の天端には深さ400mm、幅600mmのトレンチを設けた。なお奥行は対策盛土では1970mm、無対策盛土では1740mmとした。トレンチの土留めには塩ビ板(厚さ5mm)の箱を使用した。また、底面には浸食防止のために不織布(ニードルフルマット、NN-10、厚さ1cm)を敷設した。盛土の体積含水率は土壌水分計(DECAGON社 EC-5)を用いて測定した。

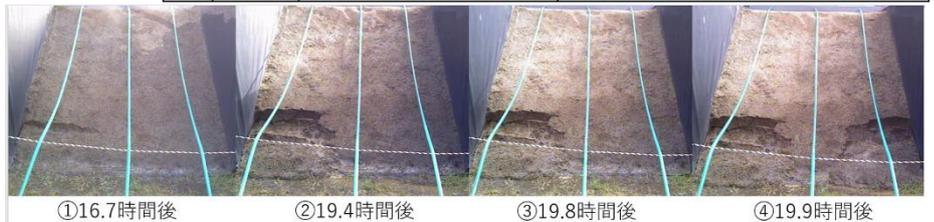
写真-2 法尻の経時変化

水係数は無対策の約2倍程度高い事がわかる。これは対策盛土の密度が無対策盛土よりも低かったためと考えられる。湛水実験における経過時間と水位調整の操作及び盛土で見られた変化等の観察状況を表-2に示す。表中の①～④の無対策盛土の法尻の状況の経時変化を写真-2に示す。水位の経時変化を図-3に示す。図中には湛水時の注水量(1分間あたり)を示したが、注水量は3.7～4.1ℓ/minであり、途中から8.6～8.8ℓ/minと増やしている。図-3より一旦注水を停止(No.5)してから注水を再開(No.6)までの変化を見ると、対策盛土の方が水位が低下している事が見て取れる。このことから対策により一定の排水効果があらわれている事がわかった。

No.	経過時間(h)	水位調整の操作	盛土の状況
1	0	注水開始	
2	1.7		無対策盛土の法尻から水が少しづつ出始める
3	4.2		無対策盛土が定水位
4	4.75		対策盛土が定水位
5	6.0	注水停止	
6	9.3	注水再開	
7	16.7		無対策盛土の右側に亀裂が入り法尻が少し崩れる①
8	18.6	定水位にするために注水量を増やす	
9	19.4		無対策盛土の右側の法尻が崩壊する②
10	19.6		無対策盛土定水位
11	19.8		無対策盛土の左側に法尻に亀裂が入る③
12	19.9		無対策盛土の左側の法尻が崩壊する④
13	20.6		対策盛土定水位
14	27.2	注水停止	
15	28.3		対策盛土の水がすべて抜ける
16	28.7		無対策盛土の水がすべて抜ける

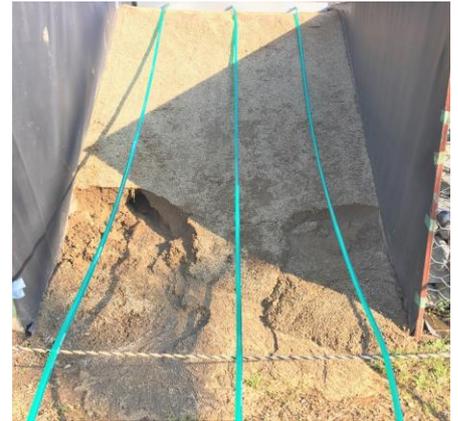
写真-3 無対策盛土の法尻崩壊状況

無対策盛土の実験終了時の法尻の崩壊状況を写真-3に示す。写真より崩れて崩壊した箇所には、水道(みずみち)による空洞が観察できた。一方で対策盛土には変状は見られなかった。このことより、ふとんかごには法尻補強効果がある事がわかった。

本研究では屋外盛土の天端に湛水し、ふとんかごによる排水効果と法尻補強効果を検証して以下のことがわかった。1) 対策盛土のトレンチの水位は低下速度が大きく、ふとんかごによる排水効果が確認できた。2) 体積含水率からは、法尻において対策による排水効果が見られたが、盛土全体で見ると限定的であることが分かった。3) 無対策盛土は湛水により法尻の両端が崩壊し、水道(みずみち)が生じた一方で、対策盛土に変状はなく、法尻補強効果が確認できた。

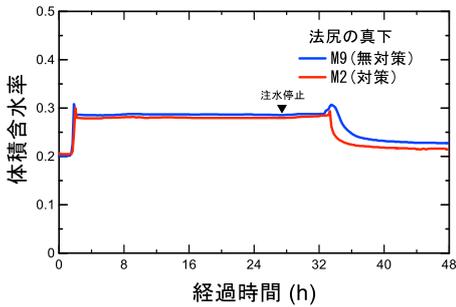
図-4 体積含水率の経時変化 (法肩真下)

盛土内の3箇所の土壌水分の推移について、法肩の真下を図-4、法面中段を図-5、法尻を図-6に示す。ここで飽和した時の体積含水率は約 $\theta_{sat} = 0.31$ である。法肩の真下では無対策と対策では、ほとんど差は見られなかった。法面中段では注水を停止した後、対策盛土の方が、体積含水率が高い飽和状態が長く続いた。一方、法尻では対策盛土の方が体積含水率が速く低下した。体積含水率の結果より、ふとんかごの排水効果は法尻付近では見られたものの、盛土全体で見ると限定的である事がわかった。
