繰返し水圧載荷によるコンクリートの砂利化再現実験

日本大学工学部 学生会員 ○綿貫 毅  
日本大学工学部 正会員 仙頭 紀明

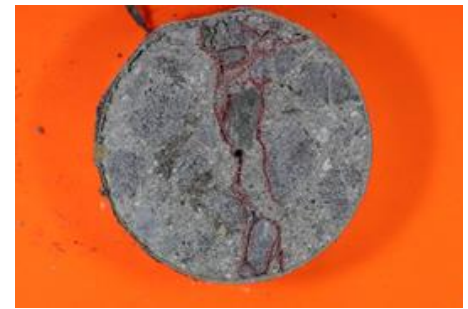
写真-3 No. 3 切断面

写真-3 に No.3 供試体の切断面、写真-4 にその拡大写真を示す。ひび割れは赤線で示した。拡大した端部では、赤線で囲われた部分で粗骨材とセメントの界面でひび割れが生じている。この現象は、繰返し水圧載荷を加えた(No.1~3)で見られ、ひび割れ幅が大きいほど顕著であった。これは、ひび割れ幅が大きい程、供試体内部にひび割れが形成されているため、それらを通じて水圧が作用し、骨材とセメントの界面を破壊したものと考えられる。一定水圧載荷ではひび割れを与えた時に生じたと思われるもの以外、界面の破壊は確認されなかった。なお、無載荷では界面での破壊は確認されなかった。このことから、水圧の繰返し作用が骨材とセメントの界面破壊を促すものと考えられる。
