## 県道に近接した鋼トラス桁架設の施工報告

東日本旅客鉄道（株）東北工事事務所 正会員 ○神内 亮太

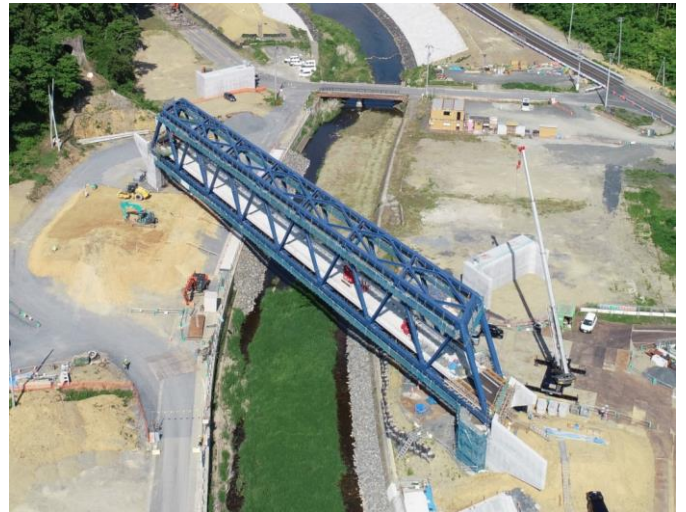
表-1 そりの出来形測定結果（測定時条件での設計値との差）

橋りょうの出来形管理値としては、そり（ $\pm 75\text{mm}$ ）※1がある。一方で BRT 専用道の出来形管理値としては、舗装基準高（ $\pm 50\text{mm}$ ）※2がある。舗装基準高は橋りょう中心で測定するため、鋼トラス桁のそりが及ぼす影響が大きい。したがって、橋りょう工事における、そりの出来形測定を、B1～B6 のベントで支持している状態の「多点支持」、ベントを撤去し橋台のみで支持する「支点支持」、プレキャスト床版設置後の「支点支持かつ床版設置完了」の各ステップで実施し、そりが BRT 専用道の舗装基準高の規格値 $\pm 50\text{mm}$ に収まるよう出来形管理を行った。そりの出来形測定結果の設計値との差を表-1 に示す。設計値との差が「多点支持」から「支点支持」になるにつれ大きくなっていることから、計算で見込んでいた桁の落ち込みが表れなかったことが分かる。そりの設計値との差は、「支点支持かつ床版設置完了」時点で最大 $+48\text{mm}$ であり、舗装基準高の規格値 $\pm 50\text{mm}$ に収まっている。今後、更に舗装やガードレールの荷重が加わり、橋りょう中心の L8 付近で最大  $10\text{mm}$  の落ち込みが計算上見込まれることから、将来的な舗装の仕上がり高さも規格値内に収めることが可能である。しかし、今後見込まれる桁の落ち込みも計算上での値であるため、引き続き各施工段階での高さ管理が重要となる。
