合併処理浄化槽の夾雑物除去槽における 汚泥の変動に関する研究

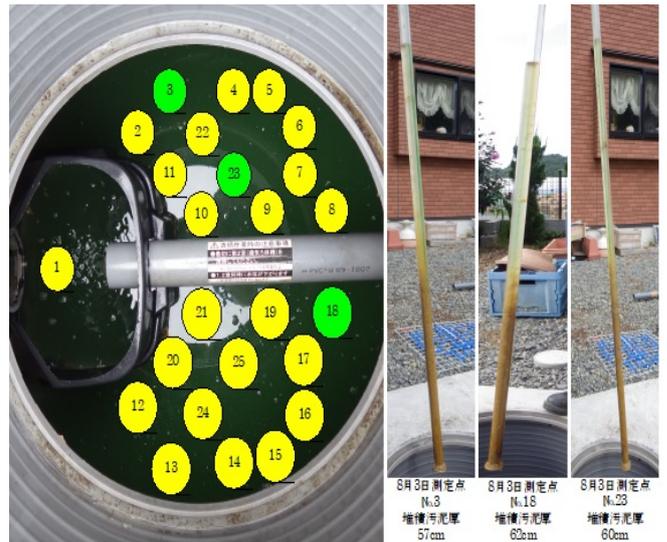
図-1 測定点

スカムの生成及び堆積汚泥状況を可視化(3D 解析)するために、透明アクリルパイプ(内径:30mm)を用いて水面上のスカム厚(25点)・水面下のスカム厚(25点)・堆積汚泥厚(25点)の合計75点を測定した。調査対象の合併処理浄化槽は石巻市に設置されたフジクリーン CE-7 型であり夾雑物除去槽のマンホールより測定を行った。測定点を図-1 に図-2 に測定状況の写真を示した。また測定点 No.3・No.18・No.23 の汚泥およびスカムのサンプルを採取し、下水試験方法に基づきSS・VSS濃度の測定を行った。次に固液分離状況(中間水)を把握するために、東亜ディーケーケー株式会社のSS計(1mg/L~400,000mg/Lまで測定可能)をNo.23(水深34cm:移流口の高さ)に設置し中間水のSS濃度を30分ごとに自動測定を行った。また調査は平成30年5月から11月まで行い、8月中旬に浄化槽の清掃が実施されたため、清掃実施前と後のデータを測定した。

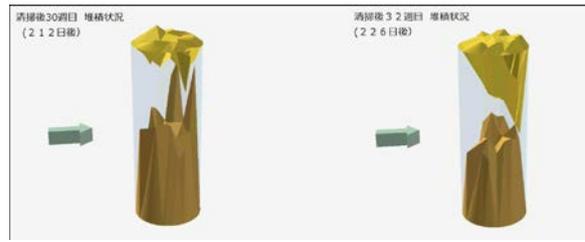
図-3 汚泥堆積状況の可視化

- ①図-3 に示す汚泥堆積状況の可視化において、汚泥が夾雑物除去槽内にて平坦に堆積しているのではなく、蓄積しやすい箇所や流れが存在し蓄積しない箇所が出るのではないかと考えられる。また日数の経過に伴って堆積汚泥が増加するものと推測していたが、実際には槽内で何らかの流動や分解が行われ、堆積汚泥が増減することが確認された。
- ②図-4 の堆積汚泥と移流口下端(94cm:清掃目安高さ)の比較において、清掃実施までの期間には5点が移流口下端を超える堆積の状況を確認できたが、全体として考えると非常に少ないと考える。また測定点によって堆積状況が大きく異なることが確認された。

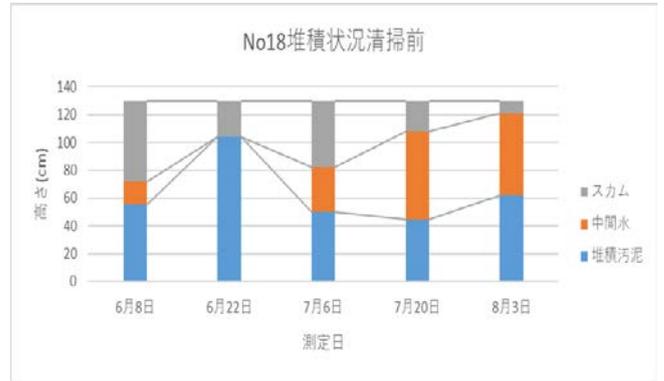
図-5 堆積汚泥の固液分離状況

③図-5の堆積汚泥の固液分離状況において、汚泥とスカムが多く堆積し、中間水を確保できていない期間が確認された。このことから清掃を実施すべきと考えられたが、それ以降清掃実施までに固液分離状況に関して、中間水の増加やスカムの減少から回復傾向が見られ、その後も回復する可能性があったと考えられる。

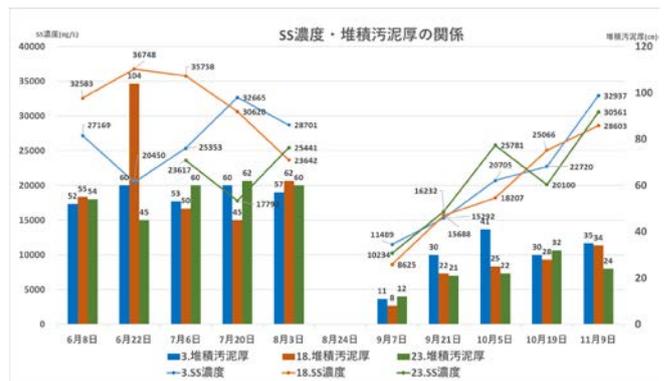
図-6 SS濃度と堆積汚泥厚との関係

④図-6の堆積汚泥のSS濃度と堆積汚泥厚において、これらには関係性が見られなかった。しかしSS濃度には一定の値の付近で増減しているのではないかと考えられる。

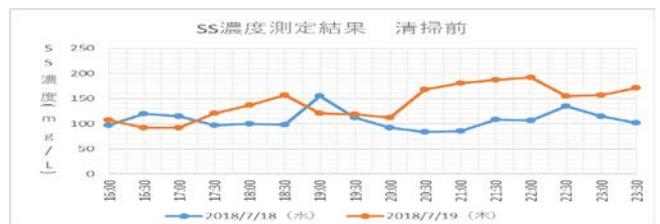
図-7 SS濃度計による測定結果(清掃実施前)

⑤図-7,8の中間水SS濃度の測定結果において、清掃実施まではSS濃度が低く安定していた。しかし清掃後には非常に高いSS濃度が確認された。浄化槽の清掃後は堆積状況が安定しておらず、槽内で汚泥の巻き上がり攪拌等が起こることが原因ではないかと推測できる。
