## ふとん籠を設置した造成盛土における地下水位変動と排水性の評価

日本大学工学部 学生会員 ○高橋 直也

日本大学工学部 正会員 仙頭 紀明

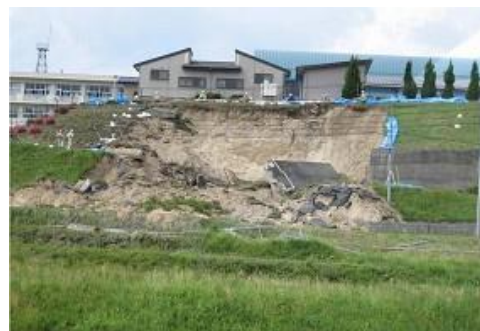
写真-1 重力式擁壁の崩壊(2008)

2008年に発生した岩手・宮城内陸地震によって宮城県栗原市の重力式擁壁を設置した造成盛土法面が崩壊した。崩壊の様子を写真-1<sup>1)</sup>に示す。現場の盛土材は火山灰質砂質土が主体で、透水性が低く、地下水位が高かったため、擁壁に高い水圧が作用していたことが崩壊の一因とされている。そこで、排水効果が期待できるふとん籠擁壁(写真-2)を用いて復旧し、その後2011年に発生した東日本大震災では、このふとん籠擁壁に変状は見られなかった。本研究では、当該盛土において2013年から観測している地下水位記録を用いて、盛土内の地下水位の変動の傾向と雨量に関する指標との関係性を分析した。加えて、非定常浸透流解析を行い、造成盛土内の地下水位分布を求め、ふとん籠の排水による対策の効果を評価した。

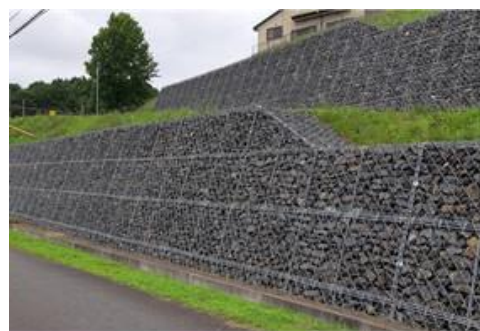
写真-2 ふとん籠擁壁(2019)
