## 時間防災学的視点による秋田県強首地区の洪水堆積物調査

秋田大学 学 ○鳥屋部佳苗 正 田口岳志, 正 荻野俊寛

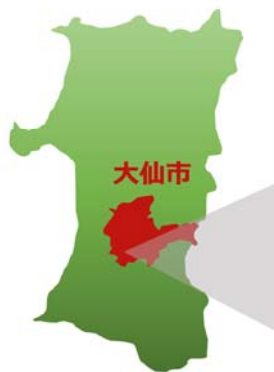
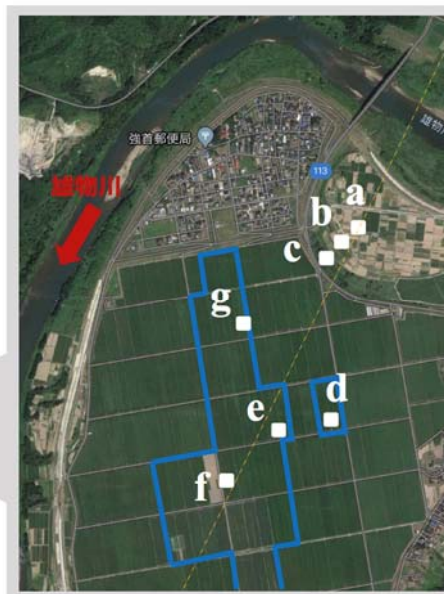
図-1 調査対象地域(秋田県大仙市強首)

本研究における調査対象地域は, 秋田県大仙市の強首地区とした. 調査地点の詳細を図-1 に示す. 図中の a ~f はハンディジオスライサーを実施した箇所である. 強首地区は, 洪水常襲地区として知られており, 西仙北町史(先史~近世編)には 1719 年頃の洪水被害記録も残されている. また, 1680 年に図-2 に示すような河川改修が数回にわたり行われ, 雄物川上流の湯ノ沢と強首の間に新川を施工し, 河川を直線化している. さらに, 2002 年に完成した輪中堤によって, 洪水被害は著しく低減した.

ジオスライサー調査では, 2m のハンディジオスライサー(復建調査設計社製)を用い, 図-1 の a ~f で試料採取を実施した. a ~c は旧堤防の内側で行い, 旧堤防を超える大きな洪水については, d ~g で評価することとした.
