歴史的背景を踏まえた岩手県大槌町の市街地変遷に関する研究

岩手大学 学生会員   ○亀井鉄矢

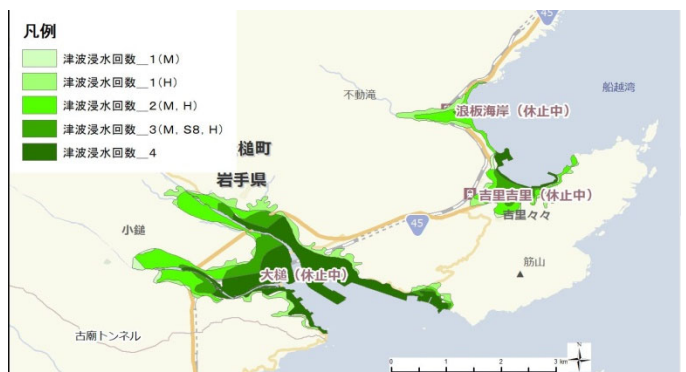
図3 大槌町の津波浸水回数

図3は津波浸水回数毎にエリアを分類した図である。対象とする津波と浸水回数との組み合わせは、図中の凡例に示す計5パターンであった。凡例中のアルファベットは、M:明治三陸地震, S8:昭和三陸地震,

H:東日本大震災を表す。この図から、大槌

町の中心市街地が度々被害にあっていること、東日本大震災でのみ浸水している市街地が存在することが確認できる。
