## 列車運行により時間的制約を受ける橋りょう撤去の施工計画と実績

東日本旅客鉄道（株） 東北工事事務所 正会員 ○米山 睦美  
東日本旅客鉄道（株） 東北工事事務所 正会員 西川 雅規

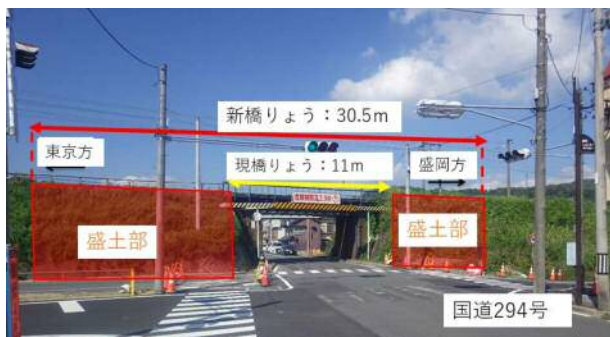
図 - 1 現場状況

本工事は橋長約 11m の橋りょう（上路鉸桁）を橋長約 30.5m の橋りょう（PRC 下路桁）に拡幅する工事である（図-1）。盛土部に新橋台を構築後、新桁挿入範囲の軌道を工事桁で仮受し、盛土の掘削を行う。その後、一晩にて既設桁を撤去した後、既設桁脇で製作した新設桁を横取り架設する計画である（図-2）。

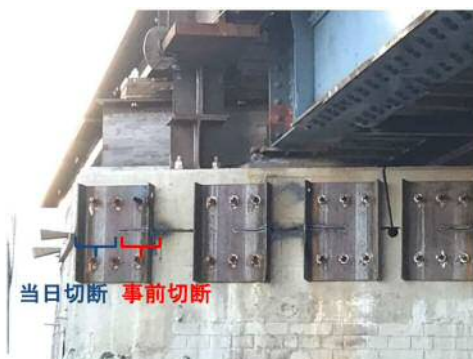
図-7 旧橋台切断部

桁架設当日に切断する溝形鋼材は、合計 48 枚（1 面 12 枚×4 面）切断する必要があるため、4 パーティにわかれて切断する計画としたが、切断枚数が多く、適切なサイクルタイムが設定できないと、遅れの原因となるリスクがあった。一方溝形鋼材の数量は、ボルトのせん断力で決定しているため、溝形鋼材は応力的に余裕があり、事前に 1/2 の延長まで切断することが可能だったため、架設作業に先立ち、水平方向に半分切断することとした（図-7）。これにより、桁架設当日の作業員の技量をあらかじめ確認でき、また作業時間の妥当性を確認することができた。

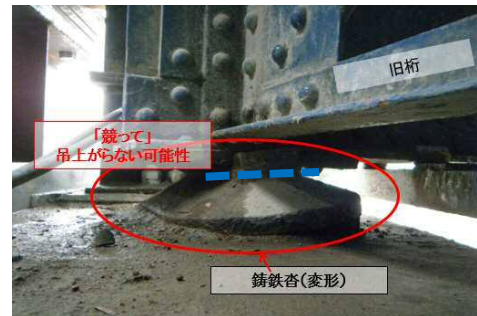
図-8 既設沓座部

ヤードが狭く、大型クレーンでの撤去が困難であったため、多軸車を用いた。また、既設桁は多軸車を使用し、旧橋台と競るのを防ぐため 500 mm ジャッキアップ後、横移動して撤去する。しかし既設桁が据付られている沓座（铸铁沓）は経年等に起因する変形がみられ、撤去の際に下フランジが沓座部と競り、撤去時に旧桁をジャッキアップできない可能性があった（図-8）。そこで架設前に事前に既設桁のジャッキアップ試験を実施し、その後架設当夜までは仮設材で固定、当夜はその固定材を切断することでリスクを減らす計画とした。事前ジャッキアップでは桁下に 10t ジャッキを各支点到に配置し、既設桁と沓座部の縁切りが可能かの事前確認を実施した。
