## 津軽ダム鉾津最終処分場の建設・管理・廃止について

国土交通省 特別会員 中田 純人  
国土交通省 特別会員 ○鎌田 大輝

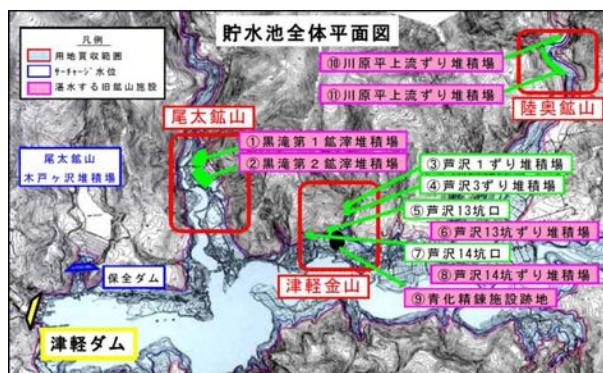
図：津軽ダム貯水池周辺の鉾津堆積場分布図

津軽ダム貯水池周辺には旧尾太鉾山等の鉾津堆積場やずり堆積場が点在しており、ダム建設に伴う「環境影響評価書」では貯水池内の全ての鉾津を湛水区域外に移設することとして位置づけている。

当初の計画では、全ての鉾津を民間の最終処分場に運搬し処理することとしていたが、莫大な費用が掛かるとともに、事業工程への影響が懸念された。そこで事業途中において、全体量の約6割をしめる①黒滝第1鉾津堆積場及び②黒滝第2鉾津堆積場（合計約17万m<sup>3</sup>）の堆積物は、ダム事業地内で貯水の影響を受けない場所に最終処分場を建設し処分することとした。

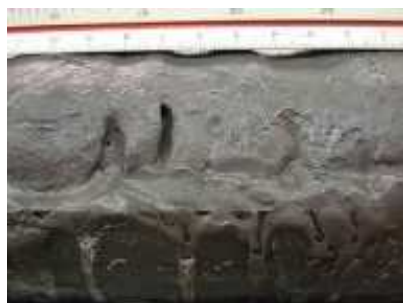
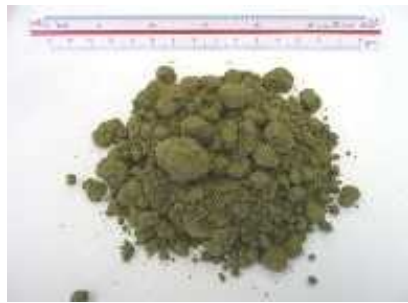
写真：鉾津の改良前（左）と改良後（右）

移設を行うこととした鉾津堆積物は、含水比が非常に高く流動性が高いため重機が入ることができない状況にあり搬出作業に困難を強いられた。そこで、パワーブレンダー工法を採用し、重機の稼働が可能となるよう鉾津の改良を行ったうえで搬出することとした。パワーブレンダー工法とは、トレンチャーの先端からスラリー状の改良材を吐出し攪拌することにより、土と改良材を化学反応させ強度を高める工法であり、改良目標値はコーン指数700kN/m<sup>2</sup>以上（普通ブルドーザ21t級）を設定した。改良を行ったことで鉾津の運搬が可能となり、ダム竣工前の平成28年6月に鉾津の埋立作業が完了し、その後管理期間へと移行した。

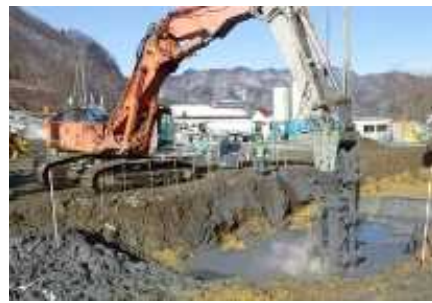
写真：パワーブレンダー工法での鉾津改良状況

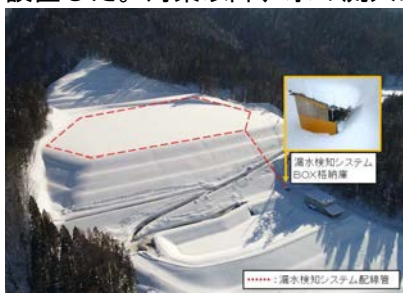
写真：漏水検知システムの配管位置

管理運用開始後において漏水検知システムの配線管からシステムＢＯＸ内に水が流入し、その水が凍結したことにより観測データが送信されなくなる事象が発生した。配線管は埋立地の広範囲に埋設されており、どこから入り込んでいるのか特定するのは困難なため、対策としてシステムＢＯＸ内引き込み手前の配線管に水抜き穴を設置した。対策以降、水の流入は発生していない。

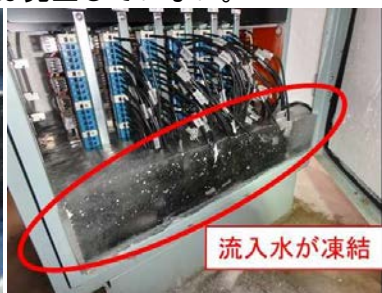
写真：システムＢＯＸの凍結状況

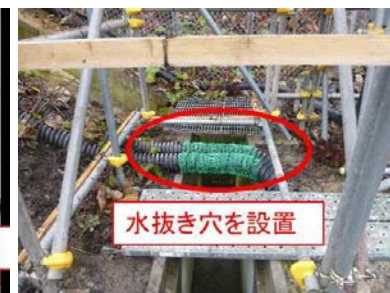
写真：流入水対策
