## 小型球殻ドローンを用いた橋梁点検への実装

株式会社小野工業所 正会員 ○高橋 明彦  
株式会社小野工業所 小野 晃良  
新和設計株式会社 正会員 田村 整

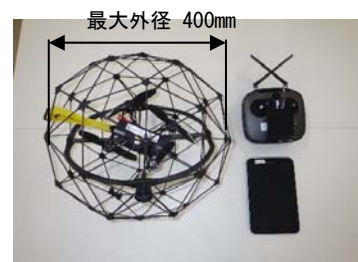
図-5 汎用小型球殻ドローン

従来のドローンは、図-1に示す様な条件を有しており、ドローンの構造からも衝突させないことを前提に開発されている。このため、橋梁点検に採用するには、点検条件に合った機種を選定しデータの取得が必要となってくる。本実験に使用したドローンは、衝突することを前提に市販化し、工場設備等の点検に活用しているドローンを橋梁点検の実装に使用するものとした。そのドローンを図-5に示す。実装したドローンは、球殻で覆われ球殻の外径は、400mm程度と小柄である。GPS機能を有しないことから、プロポに設置された画面を確認しながら、操

縦する機器である。ただし、画像データ収集能力は、フル HD カメラは、 $1920 \times 1080$  ピクセル（近接画像 0.02 ミリ/ピクセル）、チルト機能を有する高輝度 LED、赤外線サーマルカメラを搭載している。欠点としては、風の影響を受けやすいことである。
