## 八郎湖に設置された消波工内のマコモ群落が水質・底質に及ぼす影響の基礎的検討

秋田工業高等専門学校 学生会員 ○澤田佳希 正会員 金主鉉 増田周平 非会員 細川大樹

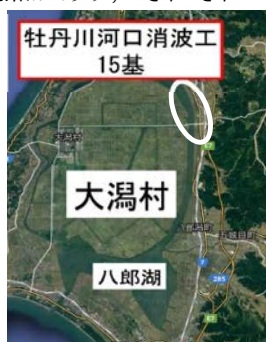
図1 調査地点

今回の調査は牡丹川河口消波工のうち2基を対象に行った（図1）。消波工1は閉鎖型で、マコモ群落が植生している地点としていない地点があり、それぞれ2地点を試料採取地点とした

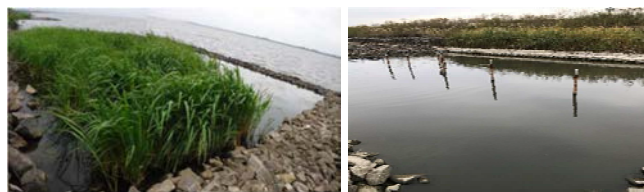
写真1 消波工1

写真2 消波工2

（写真1）。消波工2は離岸型で、一様に植生の回復はないため、中心付近を試料採取地点とした（写真2）。また八郎湖の原水との比較のため、消波工1と消波工2の中間点にも試料採取地点を設けた（図2）。
