## 三陸はるか沖地震の建築被害分布の再整理と古地図による地形との関係

八戸工業大学大学院 ○学生会員 外山日世孝  
 八戸工業大学大学院 非 会 員 佐竹 伸子  
 八戸工業大学大学院 正 会 員 橋詰 豊

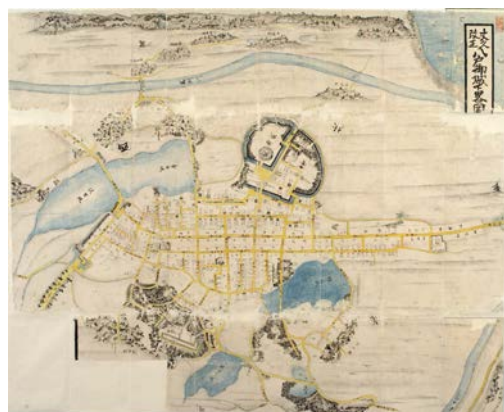
図-1 文久改正八戸御城下略図

八戸市の中心市街地は江戸時代、城下町が広がっており、当時整備された区画や道路網は、道路線形の改良などによる多少の変化はあるものの、今もなお活用されている箇所が多く観られる。また、八戸城の堀や城下町周辺に存在した堤は、都市の発展に伴い埋め立てられその上に現在の市街地が形成されている。これは、八戸市立図書館に文久に改正されたとされる古地図<sup>1)</sup>（図-1）が残っており、正確な測量等が行われていないものの、そこから当時の町並みを把握し、現在の土地利用と比較することである程度知ることができる。

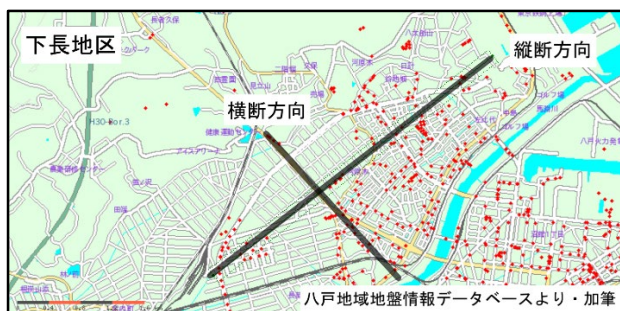
図-3 下長地区の地盤情報

そして、基本的には被害分布が多いとされる低地部において下長地区は被害分布が少ない傾向が見られた。そこで、被害が少ない要因が下長地区の地盤特性にあるのではないかと考え、八戸市地盤情報データベース内の柱状図を用いて下長地区の地盤の特徴を考察した。下長地区を図-3のように横断方向と縦断方向の2方向に切り、柱状図を直線状に調べた。その結果、高低差がある横断方向では台地部と低地部に特徴の違いが如
