## 時間防災学の視点を以た雄物川流域「大曲・横手」の堆積物調査

秋田大学 学 ○小池勇輝 正 田口岳志 学 大町明佳子

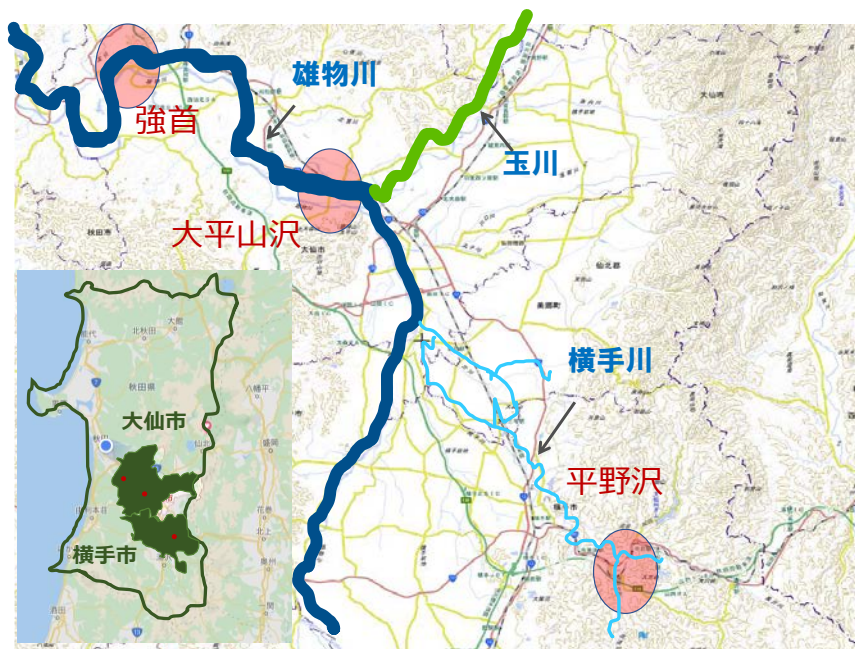
図-1 調査箇所(国土地理院 地理院地図を加工して作成)

料採取した箇所を写真-1 に示す。この調査箇所の選定においては、雄物川流域に面し、土砂災害警戒区域に指定されていることから「大曲・大平山沢地区」、「横手・平野沢地区」の2地区を選定した。写真-1 中の①A~E, ②a~bはハンディジオスライサーを実施した箇所である。①「大曲・大平山沢地区」のハンディジオスライサー調査実施箇所は旧河道に面しており、ここに河川水が流れていたときの洪水堆積物を狙って調査した。②「横手・平野沢地区」のハンディジオスライサー調査実施箇所は図の橙線で段丘になっており、a は、山間部からの斜面崩壊履歴を、b は近接する横手川の氾濫堆積物を想定して調査した。ここで、山際の斜面崩壊履歴と近接する川側の地層を調べることで、崩壊土砂がどのような経緯を辿って洪水堆積物として堆積していくのかを明らかにすることが本調査箇所の狙いである。
