時間防災学的視点による雄物川流域「強首地区」の洪水堆積物調査

秋田大学 学 ○大町明佳子 正 田口岳志 学 小池勇輝,
山口大学 正 鈴木素之 正 楮原京子 復建調査設計(株) 正 松木宏彰

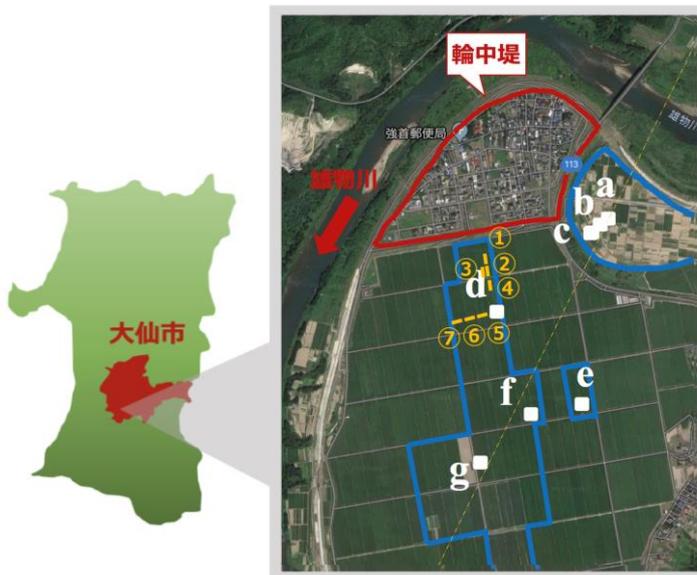
図-1 調査対象地域(秋田県大仙市強首)

本研究における調査対象地域は、秋田県大仙市の強首地区とした。調査地点の詳細を図-1に示す。図中のa~fは昨年度、①~⑦は今年度にハンディジオスライサー調査を実施した地点である。

ジオスライサー調査では、2mのハンディジオスライサー(復建調査設計社製)を用い、図-1の①~⑦で試料採取を実施した。昨年度調査において、堤防内で一番川に近いdのコアに、有機質土と砂層が混在するものがあったことから、本調査地点の洪水の比較的に明瞭な地点と想定し、これを基準とした。①~④はdを基準に北向で行い、⑤~⑦はdを基準に西向で評価した。

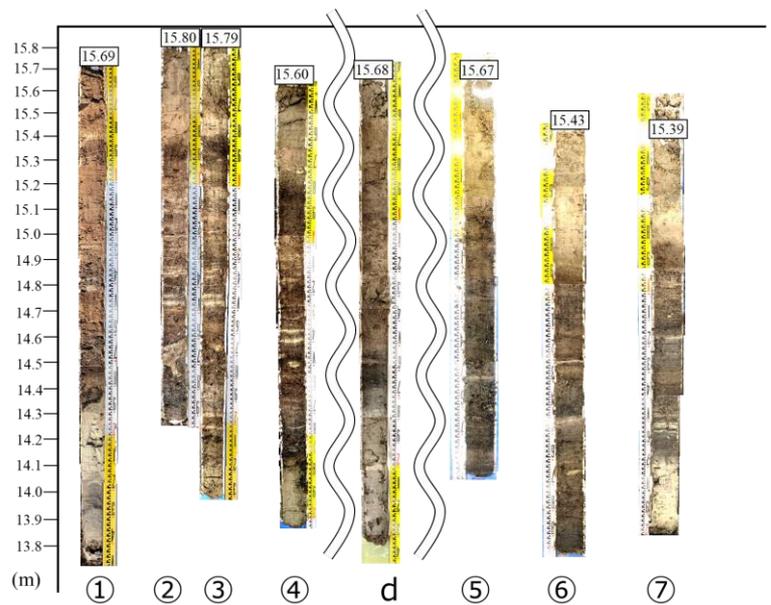
図-2 地表面下の地層断面

図-2 に、合計 8 本の地表面下の地層断面を示す。ジオスライサー調査では、全ての層でシルト・粘土層がみられた。また、それらの断面に共通して、イベントの可能性のある縞模様がみられるのは中層あたりであった。上層、下層ではシルト混じり粘土、粘土が確認され、縞模様はみられなかった。①～④を比較すると、14m あたりに共通して 1.0～0.6cm の厚さの灰白色の層が 2 本連続して重なっていた。その中から、③・④をピックアップし、より詳細にコア観察、顕微鏡観察を行なった。

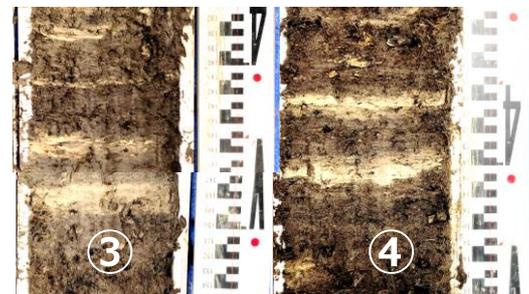
写真-1 ③・④縞模様拡大写真

写真-1 に③・④の縞模様の拡大写真を示す。

灰白色の層の間、上下は茶褐色の有機質土であ

った。有機質土の層は、やや腐食した植物の繊維片及び茎片が多く含まれていた。また、下層の灰白色の層は境目がはっきりしていたが、上層は徐々に有機質土層に漸移している。写真-2 に 850 μm ふるいで洗浄し、ふるいに残った試料の実体顕微鏡写真を示す。また、写真-3 に④の灰白色の層の光学顕微鏡写真を示す。この灰白色の層では、コア観察時に想定していた火山灰性の鉱物やガラス片がほとんどみられず、

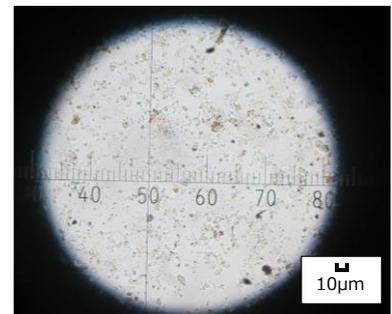
写真-3 ④灰白色層の光学顕微鏡写真

10～20 μm 程度の微細な粒子がみられた。これらのことから、灰白色層は火山噴火イベントなどではなく、洪水時に微細粒子がゆっくりと堆積したものと考えられる。すなわち、粗粒な砂などを含まないことから、洪水後に水が引いた際に微細なシルトや泥が堆積するような後背湿地であ

ったと考えられる。後背湿地の腐植土が形成される場所に、洪水時の泥水が静かに押し寄せて堆積したものと推測される。白色の層の間に、腐植土を含んでいることから、少なくとも 2 回の洪水が推定される。また、層厚が薄いため、規模の小さな洪水かもしれない。本報告では紙面の都合上割愛したが、炭化物の放射性炭素 ^{14}C による年代測定や、粒度試験を行っており、今後これらを取りまとめて検討する予定である。
