## 山田線経年レール交換における施工課題と検討

仙建工業株式会社 法人会員 藤岡 匠実

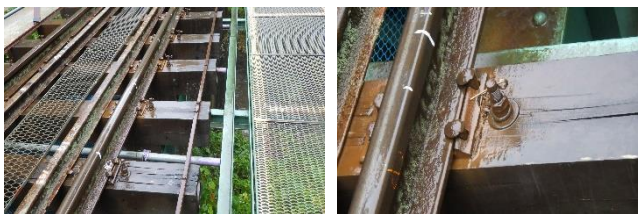
写真-1.2 橋マクラギ締結装置状態(施工前)

レール交換箇所には橋梁が介在しており、敷設されている橋マクラギと橋桁を固定するフックボルトがレールに近い位置で敷設されていた。これにより、レールと橋マクラギを締結するタイププレートが一部、切断加工されている状態であったため、レール交換と同時に橋マクラギの締結装置状態を適切な状態へ改善する必要があった。

既設の切断加工されたタイププレートを正規品へ交換する必要があるが、通常のフックボルトを使用すると橋桁位置の関係上、レールに近い位置に敷設しなければならない。そのため、通常よりも 150mm 固定部が長い TN フックボルトを採用し、正規のタイププレートへ交換した上で、フックボルトによる橋マクラギと橋桁の固定ができるよう、締結状態の改善を検討した。

TN フックボルトを使用することで、正規のタイプレートが挿入可能になることが確認できた。橋マクラギの老朽化が顕著なため、発注者と協議の上、橋マクラギ交換と併せて、フックボルト、タイプレート交換を実施した結果、橋マクラギの締結装置状態を正規の形に改善することができた。また、橋マクラギ交換時に設計値を確認し、締結装置を敷設したことから、橋梁区間のレール交換時、レールの収まりがよく、手戻りない施工が実現できた。

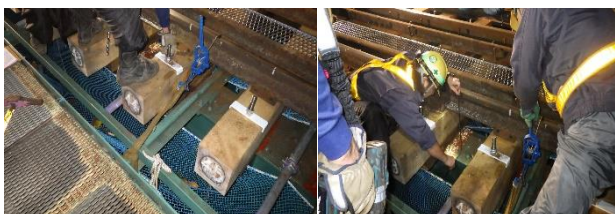
写真-4.5 ワイヤー荷締め機使用状況

橋梁上の通り整正では橋マクラギ交換時に測定した検測データを元に 1m のスリングベルトとワイヤー荷締め機を 3 セット用いて、整正箇所前後のレールを仮押さえしながら、2.5m 毎に通り整正を行った。これにより、確実な通り整正が可能になった。また、従来の通り整正要員が最低 5 名だったのに対し、荷締め機使用時は荷締め機扱い者 1 名、整正量測定者 2 名の計 3 名に削減でき、橋梁という狭隘箇所での施工を橋側歩道上で安全且つ、円滑に行うことができた。

曲線区間の通り変位は、橋梁上で最大-14mm あった箇所が最大-4mm となり、一般区間も最大-18mm あった箇所が最大+2mm となり、曲線全体の軌道状態が良好となったため、列車の乗り心地向上や安定走行に貢献できたと考える。

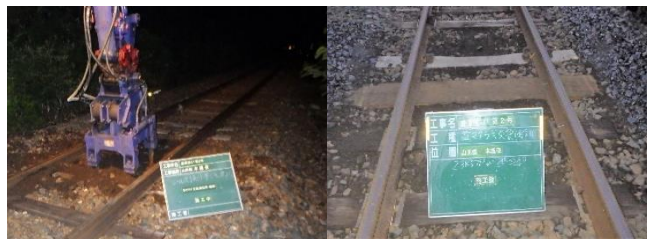
写真-6,7 事前継目マクラギ挿入

人力施工で平均 8 名の要員が、機械施工により 6 名で可能となり、施工した結果、事前の継目マクラギ挿入及びマクラギ位置整正を予定通り 1 日で全て施工することができた。

事前継目マクラギ挿入では、挿入時に木製パッキンで仮高さを取ったが、タイプレート厚さより木製パッキンが薄かったことから、継目マクラギが上がり、レール交換後のレール高が高くなったため、軌道整備に時間を要した。次回の継目マクラギ挿入時は、タイプレートの厚さを考慮した木製パッキンを準備し、手戻りのない施工としたい。
