## 台風 19 号災害による道床流出箇所復旧方法の検討

仙建工業株式会社 法人会員 田中 涼

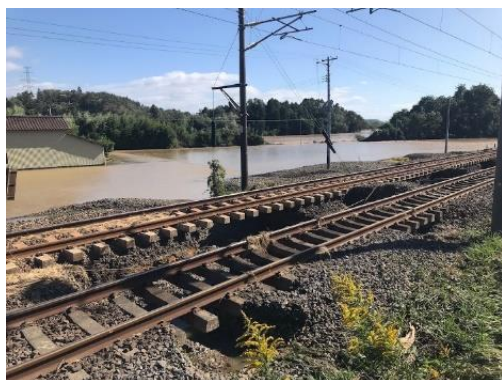
令和元年 10 月 12 日に発生した台風 19 号により、東北本線と磐越東線では列車が走行できなくなる程、甚大な被害を受けた。その中で、東北本線須賀川・安積永盛駅間 218k791m～218k900m の上下線では、線路外へ路盤及び道床が流出し、復旧に時間を要する事が想定された。施工区間の下線は道床流出の為、道床復旧を行う事で運転再開が可能であったが、上線は路盤まで線路外へ流出してしまい、路盤の復旧も必要となった。発注者より、復旧を 10 月 28 日までに完了するよう要請があり、期日までに施工を完了させることが本工事の課題となった。

写真-1 施工現場状況(施工前)

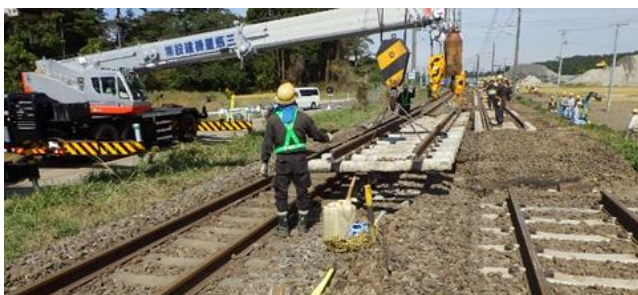
写真-2 ラフテレーンクレーンによる軌きょう撤去

る事から発注者と打合せし、ラフテレーンクレーン（以下、ラフター）を使用して軌きょうを撤去する事とした。施工区間は上線が甚大な被害を受けており、下線は比較的被害が少なく、路盤復旧の必要がない事から、ラフターにより上線の軌きょうを吊り上げ、下線のレール上に仮置きする事とした。しかし、道床流出区間はロングレール区間であり、一度に復旧範囲（L=105.6m）の軌きょうを吊り上げる事ができない為、レールを6区間に仮切断し、軌きょう復旧後に溶接する事とした。軌きょうを6区間に分けた事で、1区間当たりの最大延長は約21mとなり、撤去する軌きょう最大重量は約6tとなる。ラフターの据付け位置から上線の軌きょうまで約14m離れている為、吊上げ能力を考慮して50t仕様のラフターを使用した。吊上げ能力は、性能表より最大6.8tまで吊上げ可能だが、部材のたわみが考えられる事や吊上げ能力に余裕を持たせる為、ラフターは2台使用する事とした。なお、軌きょう復旧時もラフターを使用する計画とした。

ラフターを使用した事で、軌きょう撤去・復旧を各1日で完了できた為、バラスト運搬や軌道整備に2日設ける事ができ、余裕ある施工となった。また、軌道整備には大型道床つき固め機械を導入し、整備したことにより、品質も確保できた。

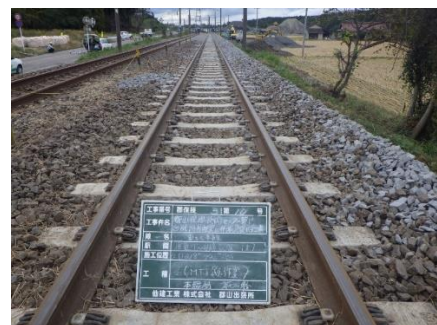
写真-2 復旧後の現場状況

東北本線須賀川・安積永盛駅間の路盤・道床流出区間は無事10月30日に運転再開できた。今回の復旧工事はスピードを要する工事であったが、土木との打合せと検討により、期日内に無事故で施工を終えることができた。この経験を今後の工事に生かしていく。
