## 航空写真の比較に基づく砂州の経年変化に関する調査

東北工業大学 学生会員 ○高橋海人

東北工業大学 正会員 菅原景一・高橋敏彦

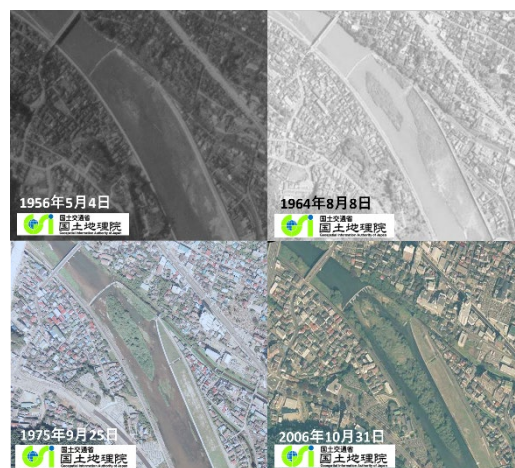
図3 愛宕堰下流中州の変遷

図3に愛宕堰下流の中州の航空写真のうち代表的な年代のものを示した。上記写真をもとに図4に愛宕堰下流中州の面積の経年変化を整理した。以下に各年代の河道改修及び中州の変遷について整理する。

1956年5月

1954年に愛宕堰が設けられ、1955年代には牛越橋～広瀬橋間に護岸・堤防が築かれた。河川改修工事前の1947年代と比べて人為的な河川へと大きく変化しており、愛宕堰下流、中央にうっすらと土砂が堆積し始めている。

1964 年 8 月

1962 年より大倉ダムの供用が開始され、これを機に河道内に堆積した土砂の上で樹林化が進行しているのが航空写真より確認できた。図 4 より愛宕堰建設以降に発生した中州 1 は大倉ダムの建設以降、急激に成長している。

1975 年 9 月

1970～75 年代にかけて実施された左岸の護岸工事で掘削された範囲に再び土砂が堆積し始めており、その影響で中州 1 の下流、中央付近に新たな中州が形成されている。図 4 より中州 2 が発生して以降、中州 1 の成長は緩やかになっている。

2006 年 10 月

1975 年代に発生した中州 2 が成長し 1993 年代に中州 1 と一体化した。一体化してから撤去されるまでの間で中州の面積に大きな変化は見られなかった。撤去後は愛宕堰下流に土砂が堆積することはあるが以前の規模ほどではなくなった。しかし中州が撤去されたことで右岸側に土砂が堆積し始め、寄り州化している。

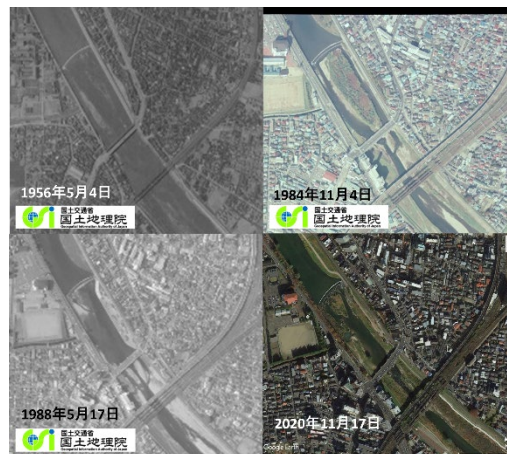
図 5 郡山堰下流中州の変遷

図 5 に郡山堰下流中州の変化において特徴的な年代の写真を抽出した。図 6 は上記写真から中州の面積の経年変化を整理したものである。以下に代表的な河道の変化を整理した。

1956 年 5 月

1853～1855 年代に郡山堰が築かれ、1955 年代には牛越橋～広瀬橋間に護岸・堤防が築かれた。中央にうっすらと土砂が堆積しているのが確認できる。

1984 年 11 月

中州は郡山堰～広瀬橋間までに成長し、図 6 より大倉ダム建設を機に中州の面積が急激に増加している。

1988 年 5 月

1987 年代に中州の撤去工事、左岸の護岸工事がおこなわれたことで川幅がかなり広くなった。

2020 年 11 月

1987 年代に実施された中州撤去および護岸工事を機に右岸側に土砂が堆積し始めている。流失や定期的な土砂の撤去により中州は巨大化しなくなったが右岸側の広範囲に寄り州が広がっており、堰下流の大半を樹林化した寄り州が占め河道が狭くなっている。
