橋マクラギ交換における安全性向上、作業軽減に向けた取り組み

仙建工業株式会社 法人会員 熊井 篤士

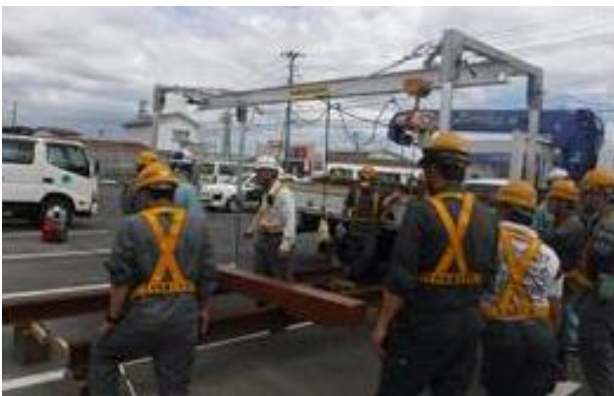
写真-1 実地訓練

施工にあたり、協力会社の敷地内に仮軌きょうを組み、当夜施工を行う従事員をメインに橋マクラギ山越器の取扱い方法、可動範囲の確認、安全帯の使用方法、施工手順、役割の明確化、注意事項等、資料映像を参考とし実地訓練を実施した。

ギを持つ行為を少なくし、従事員の負担を軽減することができた。初めての器械であったため、初日の数本目まではもたつく場面も見受けられたが、実地訓練により施工手順や役割を明確化したことで手戻り作業もなく効率的に作業することができた。
