## 東日本大震災後の大浜海岸と大浜田湿地の地形特性と水辺環境

貞山・北上・東名運河研究会 正会員 後藤光亀

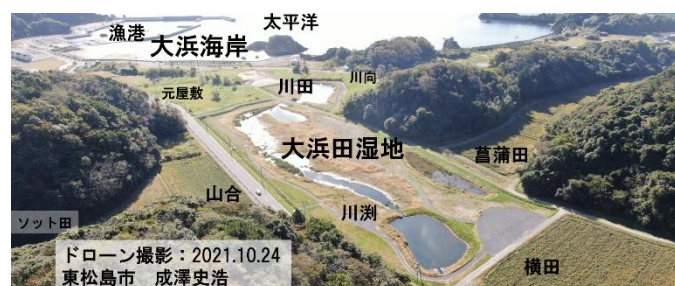
図-1 大浜海岸・大浜田湿地の地形特性

上：大浜海岸～大浜田湿地～里浜までの標高断面図（黒線）  
中：宮戸島は、北西から南東に高地と低地が形成される

図を用いて太平洋側の大浜の旧河道・谷底平野をたどり松島湾側の里浜までの標高段彩図（地理院地図より作成）と断面図を図-1に示す。東日本大震災で、太平洋からの津波はA地点、松島湾からの津波はB地点まで遡上した。津波被災地の標高約0m地点の区域に大浜田湿地が創生された。

宮戸島・大浜地区は約1600万年前の海底火山活動による軽石凝灰岩（松島層：Mt5）上の東側にシルト岩細粒砂岩互層（大塚層：Ot1）が大浜向斜の地形を形成し、褶曲や断層による地殻変動と海食により名勝松島・嵯峨溪や谷底平野の景観を醸し出している。約7400年前から縄文海進が始まり、大浜の谷底平野が形成された。地理院地図や大浜海岸の深淺

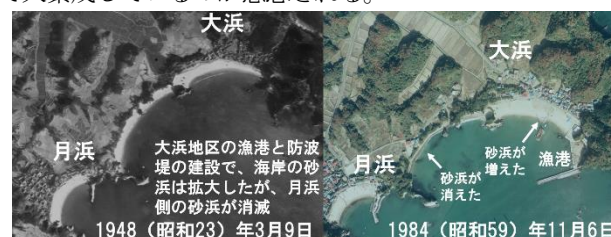
図-2 大浜海岸の海岸線（国土院・空中写真閲覧サービス）

大浜海岸は、大浜漁港ができると砂浜海岸が拡大した（図-2）。2021年6月の植生調査で、大浜海岸に外来種オニハマダイコンが高潮時の海水の打ち上げ区域だけでなく、「く」の字に曲がった防潮堤の海側の窪地に大群落が形成されていた（図-3）。大繁茂の窪地は陸側に凹み、谷底平野の中心に位置し、風が強く吹き抜ける場所である。また、海岸線の砂の移動（飛砂・漂砂）により、砂浜海岸で高潮時に海水がこの窪地に打ち上げやすい微地形とも考えられる。
