地山補強材を用いたもたれ壁の耐震補強に関する研究

日本大学 非会員 ○齊藤隆太 佐藤奎祐 益田直樹
 日本大学 正会員 阿部慶太

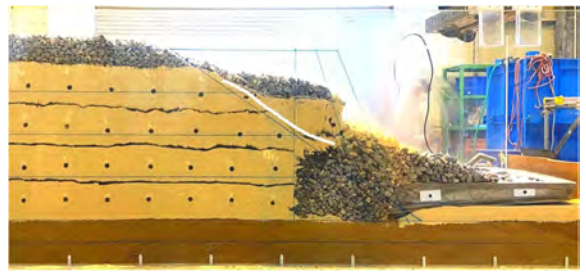
写真-1 ケース 1 加振実験終了後の模型の様子

写真-1 にケース 1 における加振実験終了後の変形状況を示す。もたれ壁は 700gal の振動を加えた時点で倒壊した。400gal あたりで模型地盤上部に白線の通りの滑り面が入り、600gal の時点ではもたれ壁が傾き直立状態で、もた

れ壁としての機能が失われている状態であった。これは、最大加速度が1000gal相当であった兵庫県南部地震で、もたれ壁が倒壊したと整合した結果である。

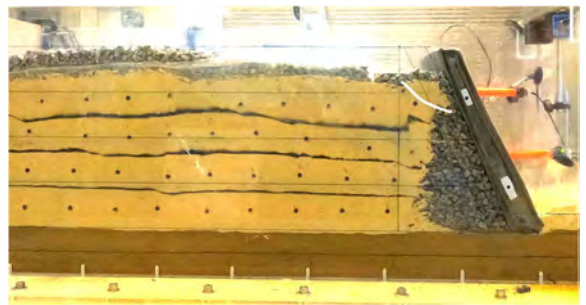
写真-2 ケース 2 1000gal 加振後の模型の様子

写真-2 にケース 2 の変形状況を示す。最大 1400gal まで加振を続けた結果、土圧を受けながらも、もたれ壁は最後まで倒れず留まった。実験後、もたれ壁の補強材を確認したところ、片方は壁付近で折れており、もう片方も目視でも確認できるくらいのたわみを確認したが、もたれ壁下部に補強材 2 本加えることで無補強時の 2 倍程度の耐震性を有した。
